Aktuelle technische Mitteilung 01/2007

vom 14.02.2007

Aktuelle technische Mitteilung 02/2007

Aktuelle technische Mitteilung 03/2007

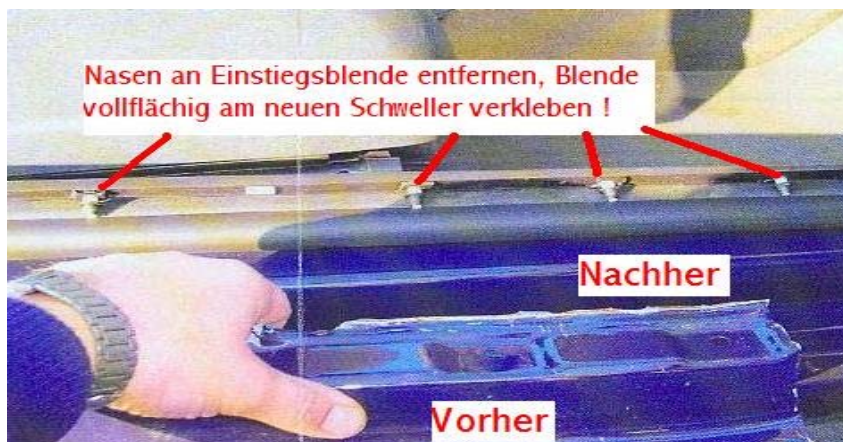
Im Rahmen der Überprüfung der Reparaturleitfäden wurde festgestellt, dass bei den ersten Modellen der betroffenen Modellreihe eine bauartbedingte Änderung vorliegt.

Bei der ersten Modellreihe wurde auf dem Schweller im Einstiegsbereich eine zusätzliche Leiste montiert, die später entfiel.

Es sind nur Ersatzteile ohne die notwendigen Ausprägungen und Bohrungen lieferbar. Die Zeit für Anpassungs- und Befestigungsarbeiten der Leiste sind in der Vorgabezeit nicht enthalten und eine unterschiedliche Vorgabezeit je nach Modelljahr ist nicht vorgegeben.

„Im Falle der Erneuerung eines Türschwellers der ersten Serie Golf V kann künftig ein Zeitzuschlag von

2 AW

zusätzlich verrechnet werden“.
