Aktuelle technische Mitteilung 02/2007

vom 15.02.2007

Hersteller Volkswagen

<u>Modell:</u>	<u>Code:</u>	<u>Typ:</u>
VW Golf V	1K	6 57 ...

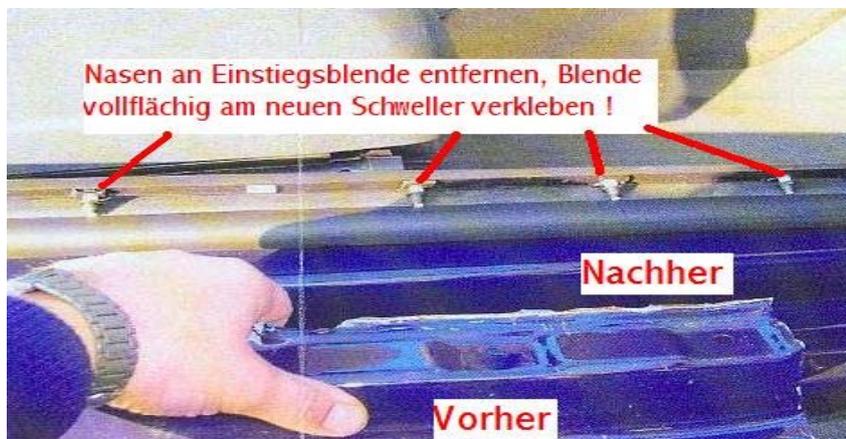
Bei der ersten Modellreihe wurde auf dem Schweller im Einstiegsbereich eine zusätzliche Leiste montiert, die später entfiel.

Es sind nur Ersatzteile ohne die notwendigen Ausprägungen und Bohrungen lieferbar. Die Zeit für Anpassungs- und Befestigungsarbeiten der Leiste sind in der Vorgabezeit nicht enthalten und eine unterschiedliche Vorgabezeit je nach Modelljahr ist nicht vorgegeben.

„Im Falle der Erneuerung eines Türschwellers der ersten Serie Golf V kann künftig ein Zeitzuschlag von

2 AW

zusätzlich verrechnet werden“.
