Aktuelle technische Mitteilung 05/2008

Vom 22.02.2008

Aktuelle Problemstellung: Hersteller Volkswagen Kotflügel vorn

Modelle: Touran bzw. Caddy Code. : 1T / 2K Typ.: 6 55... bzw. 6 79..

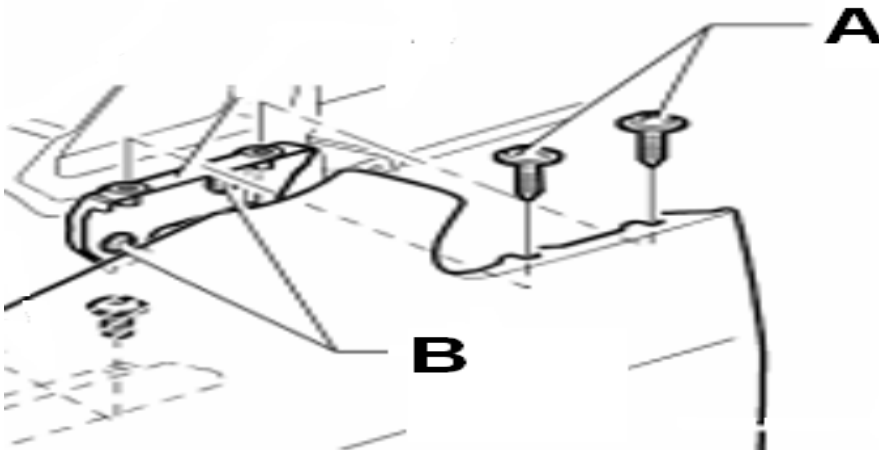
Mehrfach traten bei den Kollegenbetrieben Spannungsbeulen direkt unter der Dreieckscheibe auf. Die erste Vermutung bei allen Kollegen war Fremdeinwirkung, jedoch entsteht diese Beule bei genauerer Analyse durch unterschiedliche Fertigungsmaße des Kotflügels. Konstruktiv ist ein Halter an der A-Säule verschraubt und der Kotflügel mit zwei Schrauben an diesem Halter geklemmt.

Wird ein neuer Kotflügel verbaut, ohne den Halter an der A-Säule zu lösen, zieht sich der Kotflügel beim Befestigen der Klemmschrauben an den Halter heran und verursacht die Beulen. (Unterstützt durch die Wärmezufuhr beim Trockenvorgang.)

- Kotflügel demontieren
- Halter an der A-Säule lösen (Schrauben B)
- Neuen Kotflügel justieren und die Klemmschrauben (A) unter der Dreieckscheibe beidrehen
- Restliche Kotflügelschrauben festziehen
- Halter an A-Säule festziehen (Schrauben B)
- Die zwei Klemmschrauben festziehen (A)
