## Aktuelle technische Mitteilung 09/2009

### **Hersteller Volkswagen: Seitenteil**

<u>Modell:</u>	<u>Code:</u>	<u>Typ:</u>	<u>Bauzeit:</u>
Golf Variant	6 A5	1K	ab Mod. 05/07

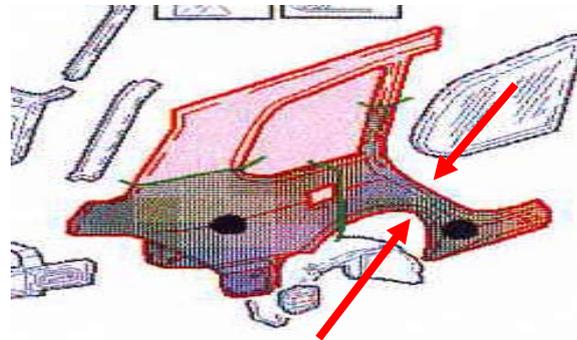
Wie der IFL mitgeteilt wurde, stimmt die grafische Darstellung in System Audatex mit dem tatsächlichen Lieferzustand des Seitenteils nicht überein.

Wie das Beispiel auf unserem Bild zeigt, erscheint das Seitenteil in der grafischen Abbildung im System Audatex mit einem Übergang in den Schwellerbereich. Der tatsächliche Lieferzustand des Seitenteils endet etwa im mittleren Bereich des Kniestückes, hier durch die beiden roten Pfeile gekennzeichnet.

Bis zur Änderung der grafischen Darstellung im Kalkulationssystem Audatex sollte der Schadensbereich genau begutachtet werden, um alle nötigen Ersatzteile zu bestellen.
