IFL-technische Mitteilung Nr. 05/2012 vom 07.03.2012

Ford Fiesta Schweller

Modell: Fiesta, nur 3-Türer
Typ: B299
Baujahr: ab 06/2008

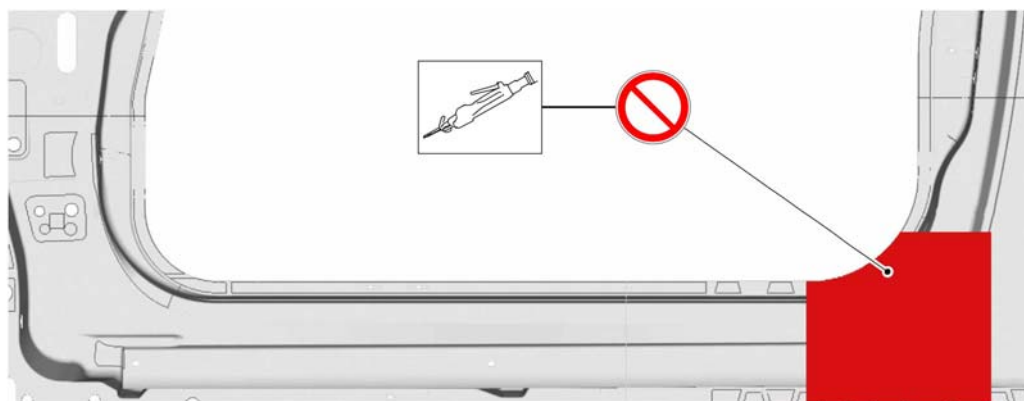
E146823

Aus dem Kreis der Werkstätten wurde uns bezüglich des o. g. Modells gemeldet, dass das unten abgebildete Schwellerenteil im Übergangsbereich zur B-Säule nicht passt. Die Formgebung des Schwellers entspricht nicht der Fahrzeugkontur, es entsteht eine Lücke bzw. ein Spalt.

In der aufgeführten Grafik zeigt die rote Markierung den Bereich, in dem **keine** Trennschnitte durchgeführt werden dürfen.

Aus dem Hause Ford wurde der IFL mitgeteilt, dass ab dem 17.01.2011 eine geringfügige produktionsseitige Änderung am Schweller vorgenommen wurde. Die Reparaturanleitung wurde zwischenzeitlich entsprechend angepasst.

Bitte beachten Sie die aktuelle Reparaturanleitung des Herstellers.
