## IFL-technische Mitteilung

Nr. 05/2015 vom 29.01.2015

### VW Golf VII Variant – Anlieferungszustand Neuteil Seitenwand / Mehraufwand Vorbereitung zum Teilersatz

Modell: Golf VII VARIANT / Golf VII  
Typ: BA 5  
Bauzeit: ab 04.2013

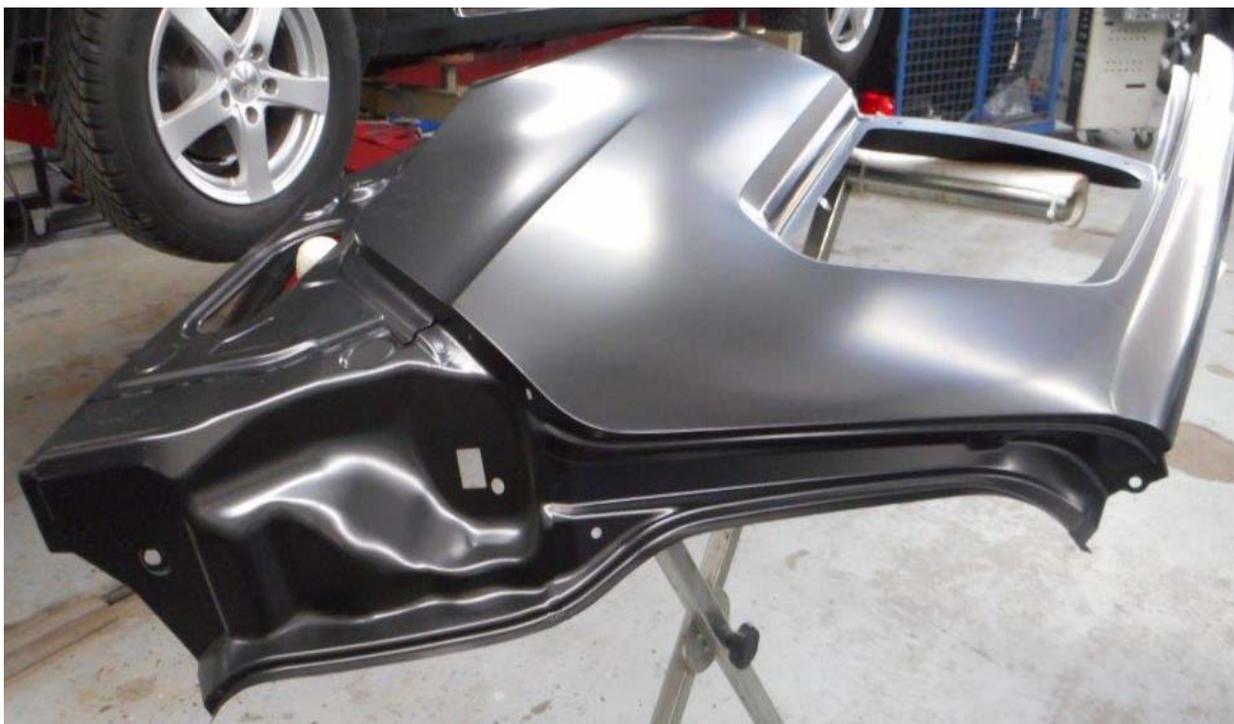
Das Problem hierbei ist, dass beide Ersatzteilvarianten inkl. des Dichtungskanals und der Rückleuchtaufnahme geliefert werden. Da je nach Schadensbild z.B. bei Teilersatz der Seitenwände die beiden „Zusatzteile“ Dichtungskanal und Rückleuchtaufnahme nicht benötigt werden, müssen diese Teile aufwändig vom Neuteil abgetrennt werden. Die Teile sind teilweise durch Laserschweißnähte und Punktschweißung mit den Seitenwänden verbunden.

Bild 1: Anlieferungszustand

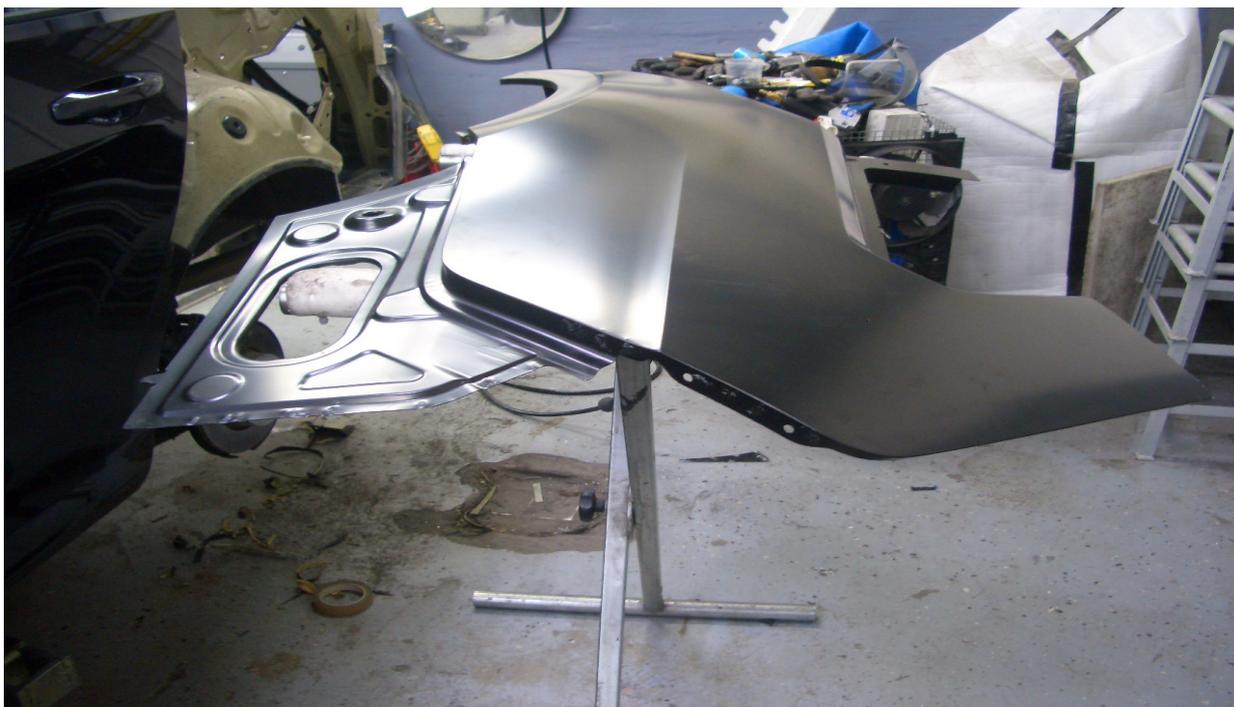
Bild 2: Seitenwand nach Abtrennen der nicht benötigten Teile

In den Original Herstellerunterlagen in diesem Fall im VW Reparaturleitfaden findet sich folgender Hinweis: „*Je nach Schadensumfang müssen nicht benötigte Blechteile, wie z.B. der Dichtungskanal und die Aufnahme für die Schlussleuchte vom Neuteil abgelöst werden.*“

1. Betroffen sind Golf VII + Golf VII VARIANT.
2. Die Arbeitszeit bezieht sich auf den Lieferumfang der kpl. Seitenwand.
3. Der Mehraufwand wurde von VW mit 50 ZE (Zeiteinheiten) = 5AW ermittelt
4. VW wird seine Arbeitszeitanalysen dementsprechend anpassen. Die Änderungen werden mit dem nächsten Update des Redaktionssystems veröffentlicht.

Bis zur endgültigen Anpassung in den Kalkulationssystemen verwenden Sie eine NS-Position oder eine „Eigene Position“ zur Erfassung des Mehraufwandes.
