IFL-technische Mitteilung Nr. 04/2017

Volkswagen Tiguan aktiver Fußgängerschutz - aktive Frontklappenscharniere

Modell: Tiguan
Typ: AD1
Bauzeit: ab 01.2016

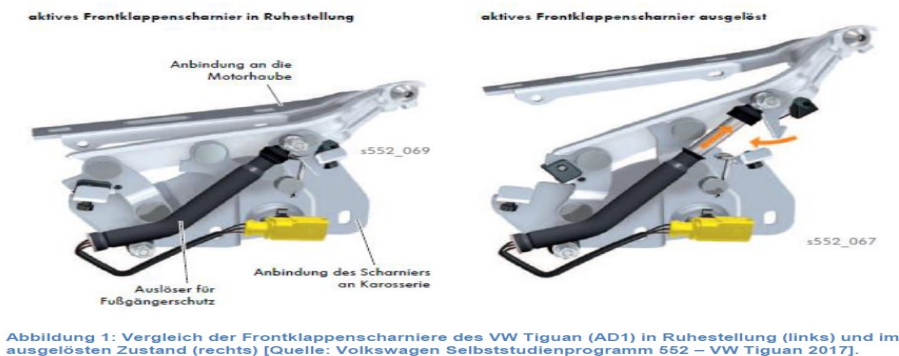
Abbildung 1: Vergleich der Frontklappenscharniere des VW Tiguan (AD1) in Ruhestellung (links) und im ausgelösten Zustand (rechts) [Quelle: Volkswagen Selbststudienprogramm 652 – VW Tiguan 2017].

Wurden die Frontklappenscharniere ausgelöst, müssen **vor dem Öffnen der Frontklappe** beide Scharniere der Motorhaube in die Ausgangsposition gebracht werden – nutzen Sie hierzu die aktuellen Reparaturvorgaben des Fahrzeugherstellers für die Rücksetzung der ausgelösten aktiven Motorhaube.

Zu beachten ist: Wurden nach ausgelöstem Fußgängerschutz die Scharniere in die Ausgangsstellung gebracht, sind folgende Bauteile zu ersetzen:

1. Auslöser 1 für Fußgängerschutz = G598
2. Auslöser 2 für Fußgängerschutz = G599

-Die Auslösung des Auslösers für Fußgängerschutz muss nicht zwingend zu einer Beschädigung des Scharniers führen.
-Der nicht ausgelöste Auslöser für Fußgängerschutz muss bei beschädigtem Scharnier gleichfalls ersetzt werden.
