## **IFL-technische Mitteilung** **Nr. 12/2017**

### **Kia-Carens - Anlieferungszustand Neuteil Schweller Mehraufwand Vorbereitung zum Ersatz / Teilersatz**

Modell: Kia Carens  
Typ: (RP)  
Bauezeit: 2013-

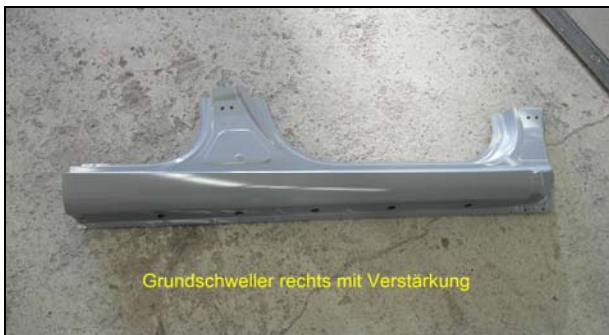
Die IFL wurde zum o. g. Modell darüber informiert, dass die Schweller-Neuteile werkseitig inklusive der Innenverstärkungen und des Grundschweller (Innenschweller) geliefert werden.

Das Problem hierbei ist, dass je nach Schadensbild z. B. bei Ersatz oder Teilersatz des Außenschweller, die „Zusatzteile“ Verstärkung und / oder Innenschweller nicht benötigt werden. Diese Teile müssen aufwändig vom Außenschweller abgetrennt werden, da sie mit diesem teilweise durch Schweißnähte und Punktschweißung verbunden sind.

Bild 1: Anlieferungszustand (Außenansicht)

Um den erforderlichen Mehraufwand in Ihrer Kalkulation zu berücksichtigen, muss eine NS-Position oder eine „Eigene Position“ angelegt werden. Fertigen Sie Fotos von den angelieferten Neuteilen an und legen Sie diese zusammen mit dieser IFL-Technischen Mitteilung der Rechnung als Nachweis bei.

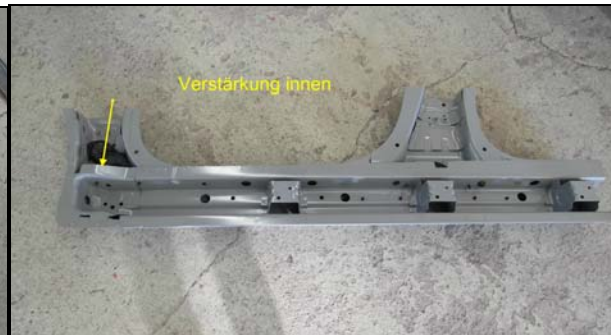
Bild 2: Anlieferungszustand (Innenansicht)

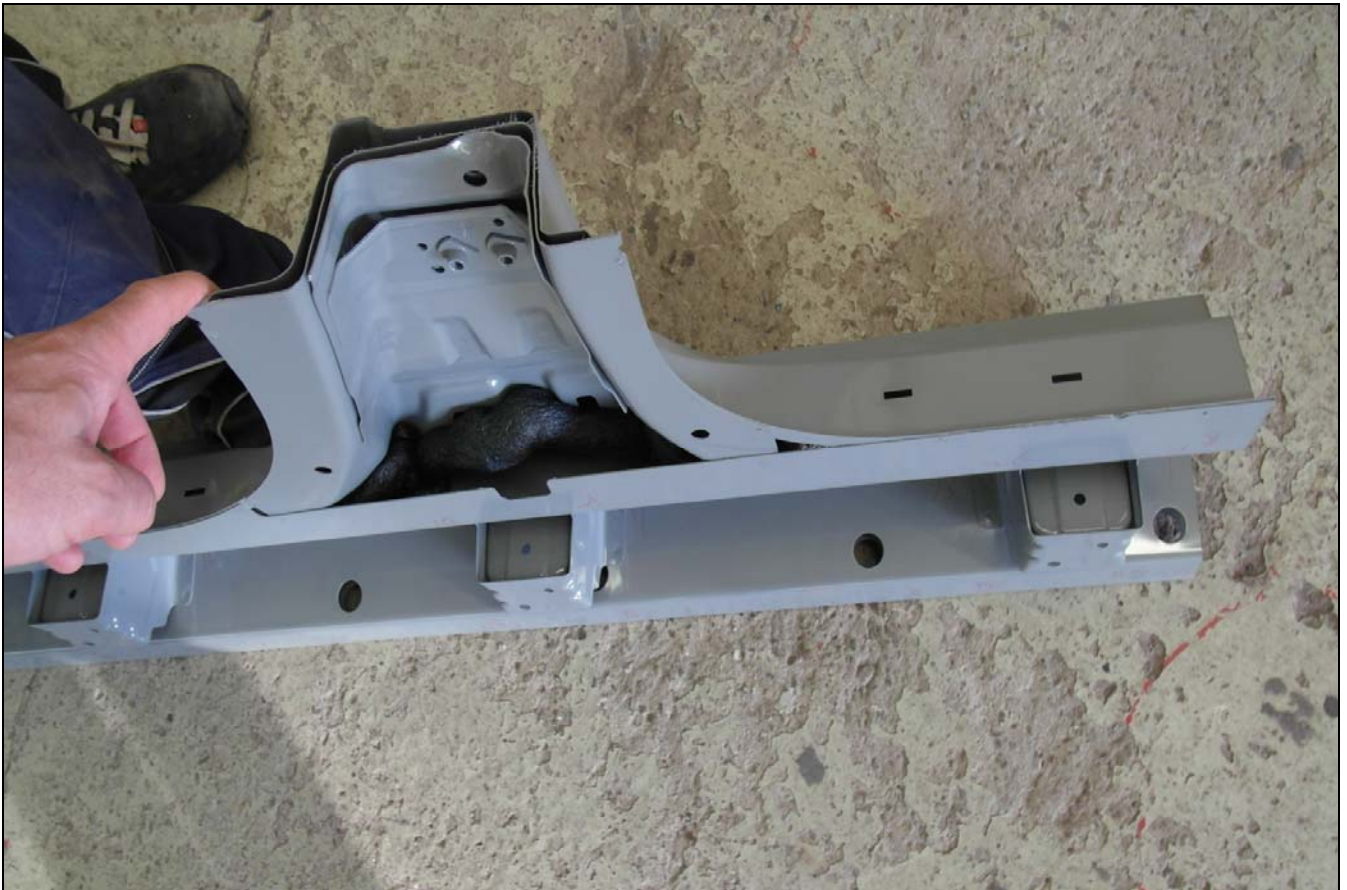
Bild 3: Schwellerteilersatz inkl. Verstärkungen und Innenschweller sowie Verstärkung B.-Säule tw.
