## **IFL-technische Mitteilung** **Nr. 20/2017**

### **BMW 5er-Reihe – Dichtungen für Scheinwerferdeckel an Blink- und Standlicht**

Modell: 5er  
Typ: F10 / F11  
Bauzeit: 09.2010 bis 06.2013

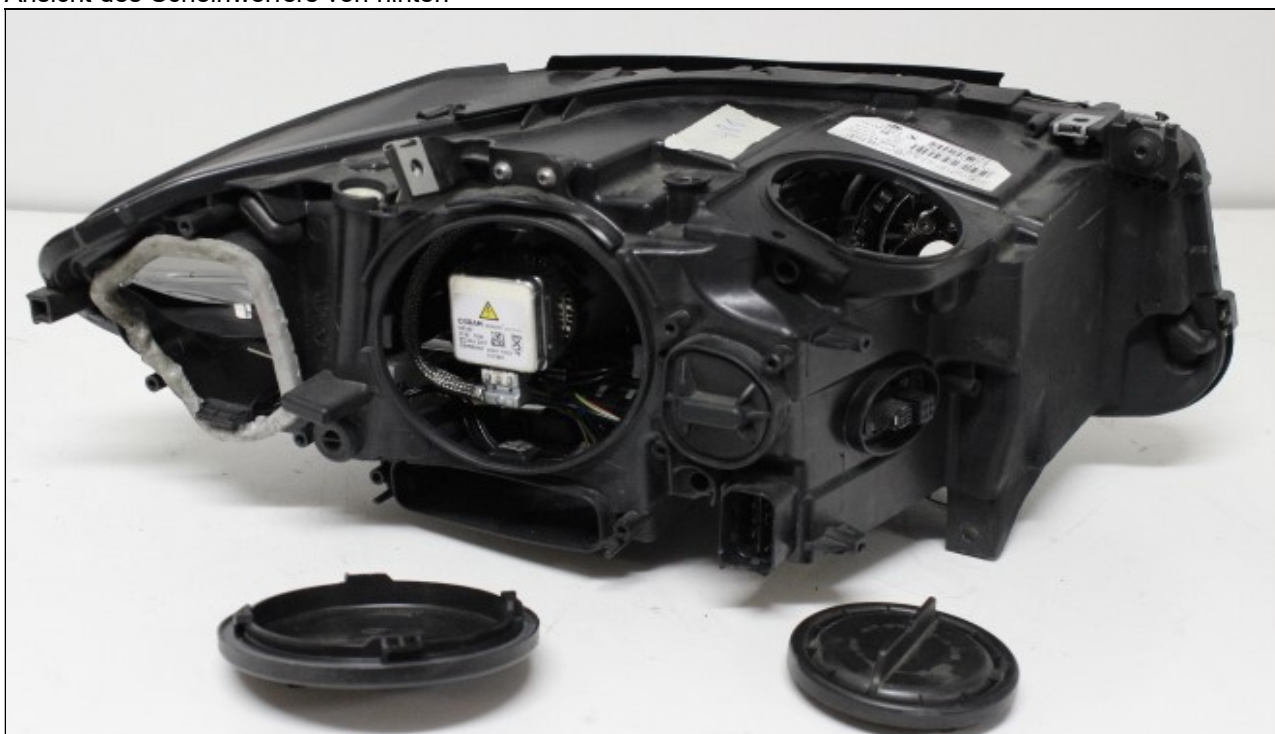
Ansicht des Scheinwerfers von hinten

Aus den Reihen der Fachbetriebe wurde der IFL mitgeteilt, dass bei Arbeiten (Umbau, Reparatur, Erneuerung usw.) an den vorderen Scheinwerfern ein besonderes Augenmerk auf die Dichtungen der Scheinwerferdeckel zu legen ist. Insbesondere auf die beiden Deckel für Blink- und Standlicht.

Beschädigte Dichtungen führen zu Feuchtigkeitseintritt in den Scheinwerfern.

Die IFL hatte hierzu den Kontakt zum Fahrzeughersteller aufgenommen und auf diese Situation aufmerksam gemacht. Der IFL wurde von BMW bestätigt, dass der Dichtungssatz bei Ersatz / Reparatur eines Scheinwerfers zwingend zu erneuern ist.

Die Dichtungen für Blink- und Standlichtdeckel tragen die Ersatzteilnummer: 63117268653.  
Bitte berücksichtigen Sie auch die weiteren verbauten Dichtungen wie z. B. für das Xenon-Steuergerät.
