## IFL-technische Mitteilung Nr. 02/2018

### Allgemeine Angaben zu Karosserie-Trennschnitten am Beispiel VW Passat / VW Polo

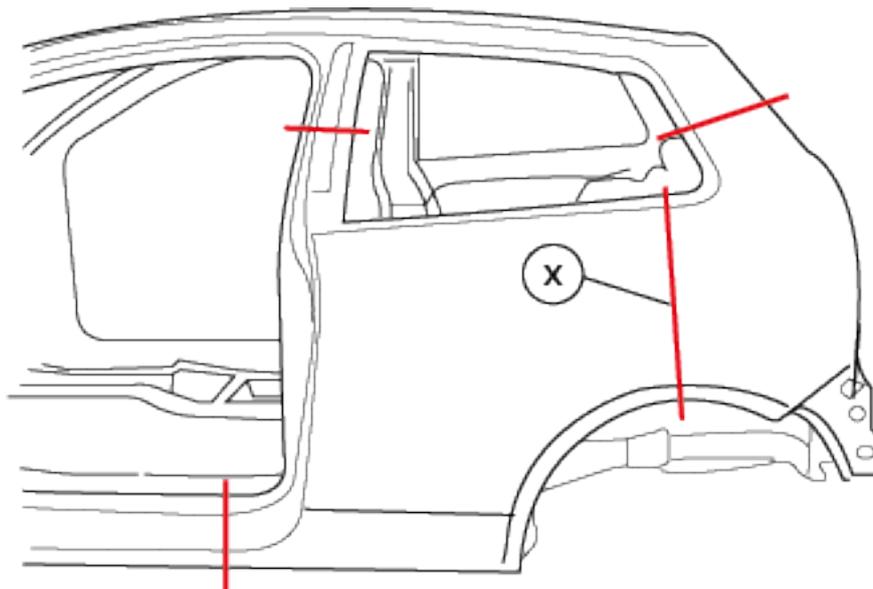
**Die IFL verweist ausdrücklich darauf, dass ein Trennschnitt wie im Beispiel.: X als nicht fachgerecht anzusehen ist. Eine solche Reparaturmethode stellt keine fachgerechte Reparaturmethode dar und ist deshalb vollkommen irrelevant für die Unfallinstandsetzung. Hierbei spielt es keinerlei Rolle, ob es sich um einen Haftpflicht- oder Kaskoschadenfall handelt.**

Der senkrechte Schnitt mitten im Bauteil schränkt die Gesamtfestigkeit des Bauteils erheblich ein. Ein komplettes Verschweißen einer solchen Trennstelle bringt hohe Temperaturen in das Blech und verändert das Gefüge und kann zu Verzug führen, der hinterher aufwändig ausgeglichen werden muss. Der Ausgleich einer solchen, großen Reparaturstelle mittels Zinn, Zinnersatz oder Karosseriespachtel ist nicht fachgerecht und extrem aufwändig. Ein sicherer Korrosionsschutz kann nicht hergestellt werden. Zudem kann nicht sichergestellt werden, dass die Schweißnaht sich nach längerem Betrieb nicht wieder durch den Lackaufbau abzeichnet.

Beispiel: Darstellung VW Polo / Schnittstellen Seitenwand laut Reparaturleitfaden

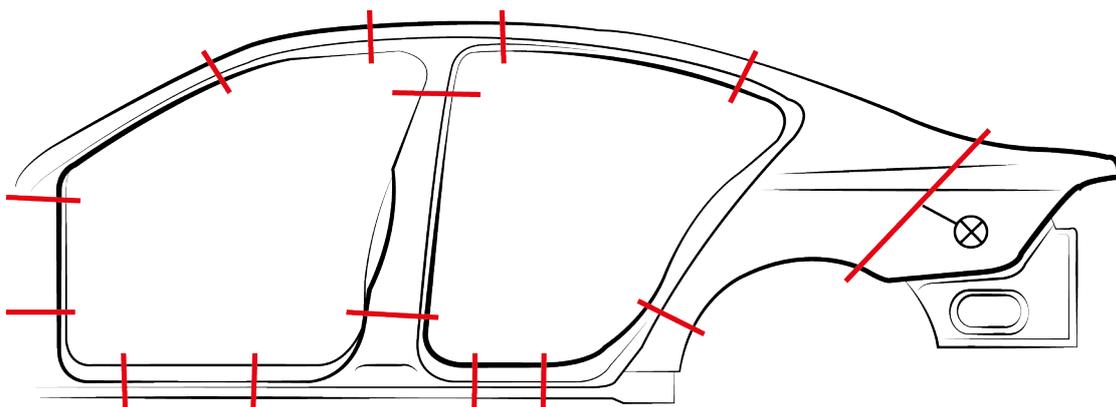
Beispiel: Darstellung VW Passat-Limousine / Schnittstellen Seitenwand laut Reparaturleitfaden
