IFL-technische Mitteilung

Korrektur zur Nr. 02/2018

Allgemeine Angaben zu Karosserie-Trennschnitten am Beispiel VW Passat / VW Polo

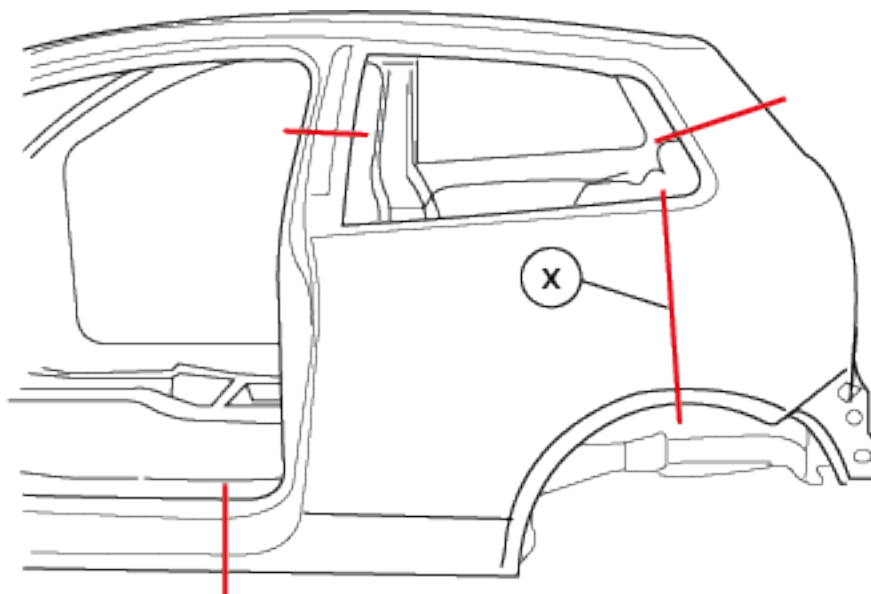
Beispiel: Darstellung VW Polo / Schnittstellen Seitenwand laut Reparaturleitfaden

6. Für die im folgenden aufgeführten Trennschnitte **X** (Mitte Seitenteil) wird vom Hersteller Volkswagen seit mehr als 4 Jahren keine Arbeitsposition mehr angeboten.

Die IFL verweist ausdrücklich darauf, dass ein Trennschnitt wie im Beispiel.: X als nicht fachgerecht anzusehen ist. Eine solche Reparaturmethode stellt keine fachgerechte Reparaturmethode dar und ist deshalb vollkommen irrelevant für die Unfallinstandsetzung. Hierbei spielt es keinerlei Rolle, ob es sich um einen Haftpflicht- oder Kaskoschadenfall handelt.

Der senkrechte Schnitt mitten im Bauteil schränkt die Gesamtfestigkeit des Bauteils erheblich ein. Ein komplettes Verschweißen einer solchen Trennstelle bringt hohe Temperaturen in das Blech und verändert das Gefüge und kann zu Verzug führen, der hinterher aufwändig ausgeglichen werden muss. Der Ausgleich einer solchen, großen Reparaturstelle mittels Zinn, Zinnersatz oder Karosseriespachtel ist nicht fachgerecht und extrem aufwändig. Ein sicherer Korrosionsschutz kann nicht hergestellt werden. Zudem kann nicht sichergestellt werden, dass die Schweißnaht sich nach längerem Betrieb nicht wieder durch den Lackaufbau abzeichnet.
