## Technische IFL-Mitteilung

Nr. 09/2019

### Fiat Doblo Seitenwand ersetzen: Dach muss konstruktionsbedingt mit ersetzt werden!

Modell: Fiat Doblo, Cargo, 1,3 Multijet SX

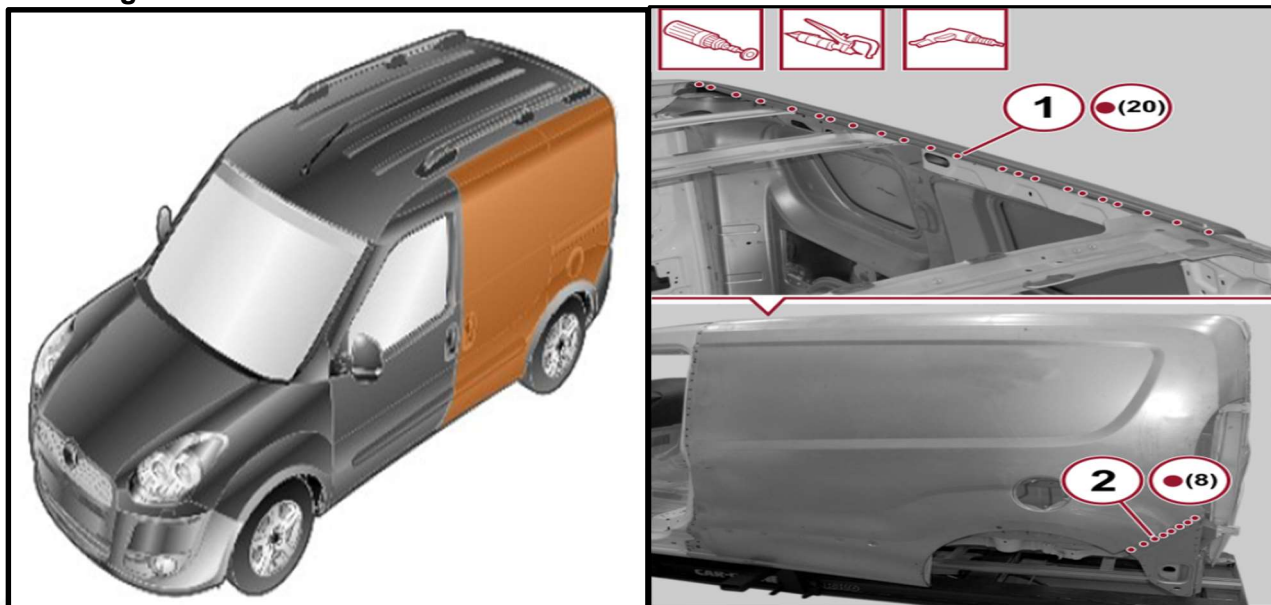
Laut Hersteller dürfen die Dachränder nicht gelöst und später wieder befestigt werden!

**Fahrzeughersteller:**

Bild 1+2 Auszug aus Reparaturleitfaden OEM
