Technische IFL-Mitteilung

Nr. 05/2020

Peugeot Expert Seitenwand ersetzen: Standarddach (R21) muss konstruktionsbedingt mit ersetzt werden!

Modell: Peugeot Expert IV, Kasten L2, Premium

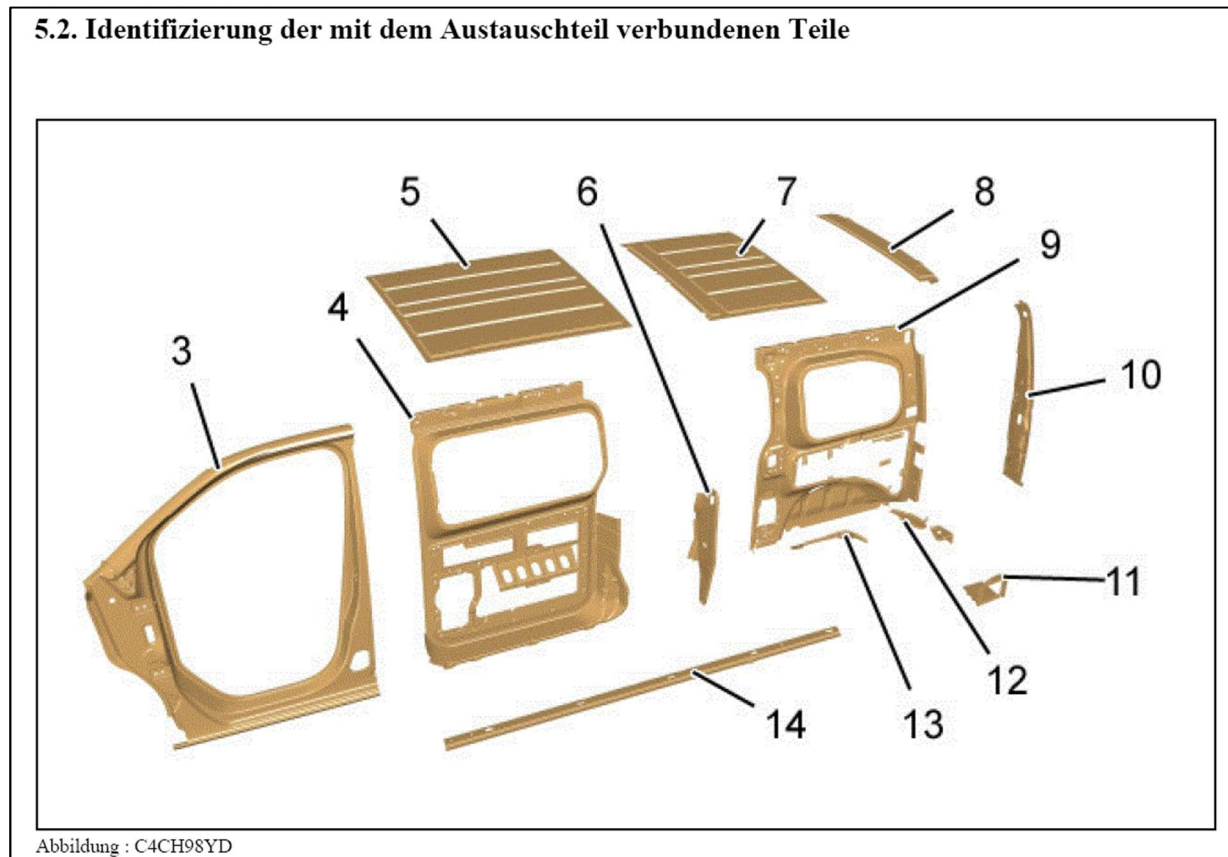
Bild 2: Auszug aus Reparaturleitfaden OEM- Seitenwand Erneuern

Zur Erneuerung einer oder beider hinterer Seitenwände (komplett) ist es bei oben benanntem Fahrzeugmodell konstruktionsbedingt erforderlich, das Dach (Dachsegmente, je nach Ausführung) vorab zu entfernen.

Grund dafür ist, dass die punktverschweißten Ränder des Daches (Dachsegmente) die Schweißpunkte der Seitenwände oben links und rechts abdecken.

Um an die Schweißpunkte der Seitenwand/-wände oben am Dach (Dachsegmente) zu gelangen, ist es zunächst erforderlich, das Dach (Dachsegmente, je nach Ausführung) im Kantenbereich grob abzutrennen. Nachdem alle Schweißpunkte gelöst wurden, können die stehengebliebenen Blechkanten bzw. die Reste des Daches entfernt werden.

Erst jetzt sind die seitlich angebrachten Schweißpunkte der Seitenwand im Dachbereich zugänglich. Nach dem Reinigen der Kantenbereiche können nachfolgend die Schweißpunkte der Seitenwand/-wände oben aufgebohrt bzw. beschliffen werden. Danach können die Seitenwand/-wände (Dachsegmente) gelöst werden.
