Technische IFL-Mitteilung

Nr. 05/2023

Träger Rückleuchte Erneuern inkl. Querträger Heckabschlussblech Unfallschadenkalkulationen und Sachverständigengutachten unter Berücksichtigung tagesaktueller, fahrzeugspezifischer Reparaturinformationen der Fahrzeughersteller und Importeure, **Auch bei unvollständigen oder fehlenden Informationen!**

Modell: VW ID.3 Pro

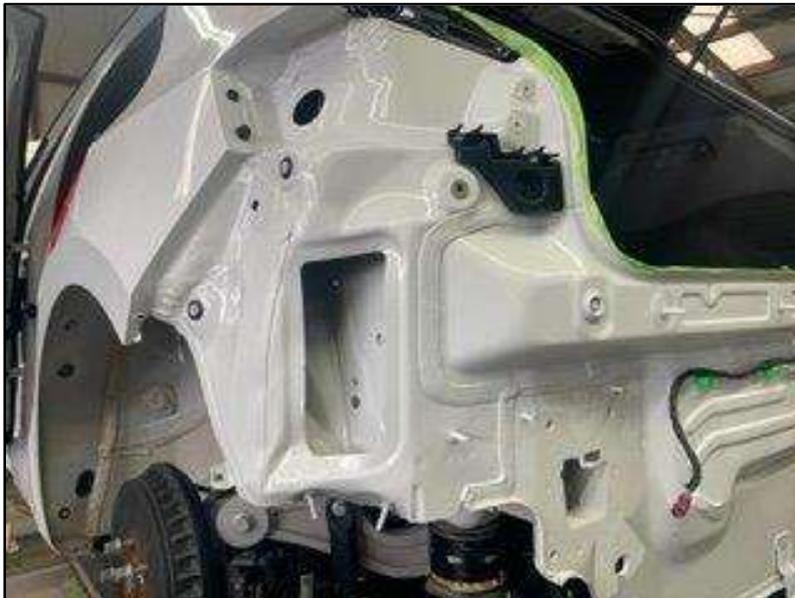
Bild 1: Heckansicht ID.3 mit demontierter Rückleuchte und Stoßfängerabdeckung

Ursache: Die „Rückleuchtaufnahmen“ (Ersatzteilnummern: 10A813327/10A813328) sind konstruktionsbedingt im linken und rechten Bereich des Heckabschlussbleches unterhalb des Querträgers befestigt (verschweißt). Der Querträger muss entsprechend vorab teilweise oder komplett vom Heckabschlussblech entfernt und nachfolgend erneuert werden.

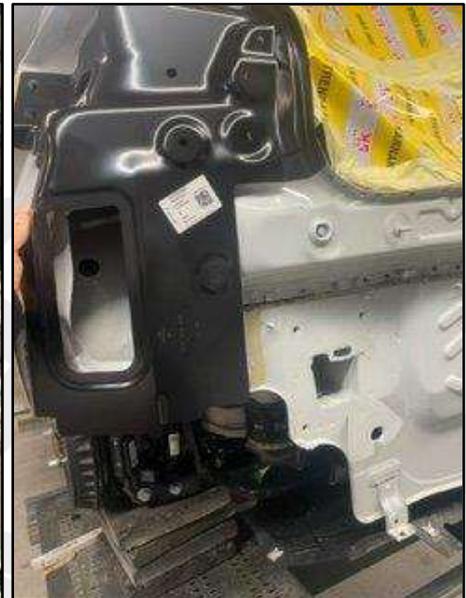
Bild 2: Neuteil Aufnahme Rückleuchte
