Technische IFL-Mitteilung

Nr. 11/2023

Erneuerung Heckabschlussblech konstruktionsbedingt nur in Verbindung mit Teilersatz Aufnahme Heckleuchte links oder rechts

Modell: VW Golf 8 Variant (CD1)

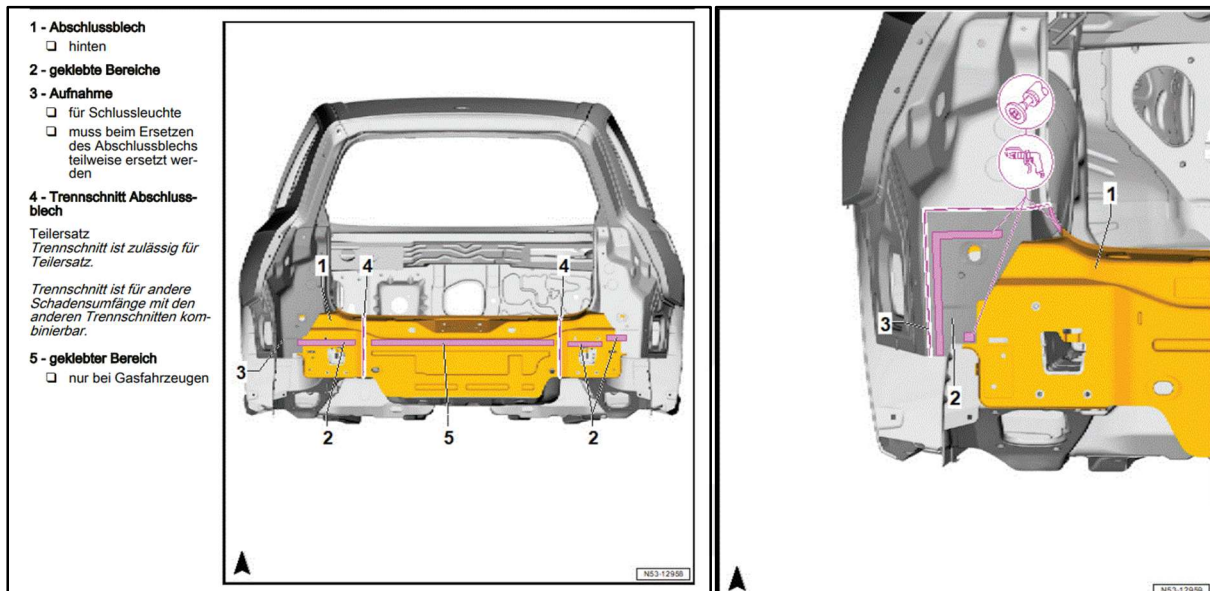
Bild 1+2: Auszug aus VW Reparaturleitfaden, Heckabschlussblech erneuern

Am oben gezeigten Beispiel zeigt sich, dass im VW Reparaturleitfaden für die Erneuerung des Heckabschlussbleches neben den Abstützungen der Dichtkanäle links oder rechts (Unterschied: Variant-Limousine) zusätzlich auf einer Seite (schadenbedingt festzulegen) ein Teilbereich der Rückleuchtaufnahme im Bereich der Verbindung zwischen Rückleuchtaufnahme und Heckabschlussblech ersetzt werden muss. Nur so lässt sich das Heckabschlussblech (alternativ ein Teilersatz links oder rechts) ausbauen. Ursache dafür ist, dass das Heckabschlussblech unter den Rückleuchtaufnahmen befestigt ist. Ohne das teilweise Entfernen der Rückleuchtaufnahme ist der Ausbau des Heckabschlussbleches nicht möglich. Dazu muss modellabhängig zusätzlich zum Heckabschlussblech und der Abstützung Dichtkanal eine Rückleuchtaufnahme bestellt werden, aus der dann ein neuer Ausschnitt für den Einbau herausgetrennt werden muss.

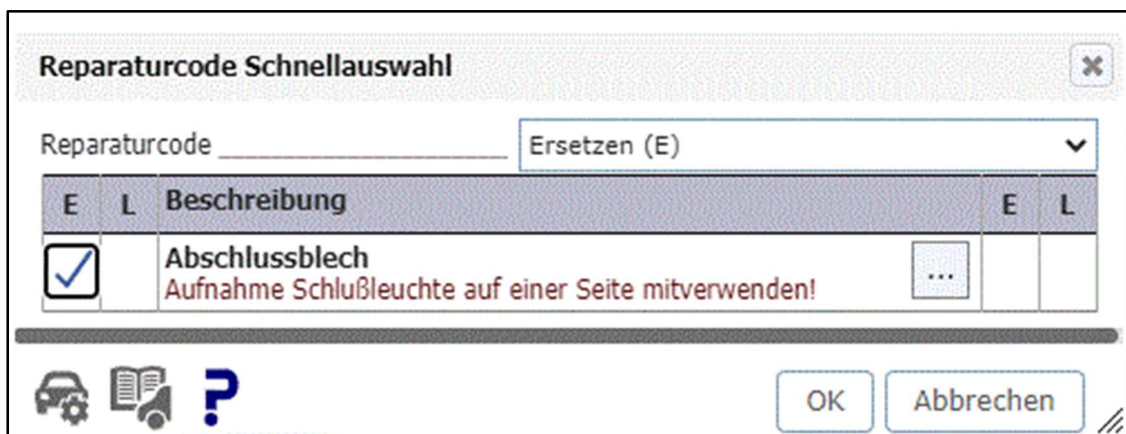
Zum Zeitpunkt unserer Recherche gab es in den Grafiken der Kalkulationssysteme von Audatex, DAT und Schwacke/Eurotax keine Hinweise auf die Rückleuchtaufnahmen links/oder rechts. Entsprechend wurden in den automatisch ausgewiesenen Ergebnissen bei Erneuerung des Heckabschlussbleches keine zusätzlichen Arbeitspositionen, angepasste Umfasstexte oder zusätzliche Ersatzteile ausgewiesen.

DAT: Wir haben die Zwangs-Zusteuering der Schlussleuchtaufnahmen für den Golf VIII Limousine und Variant entfernt und lösen nur die erforderlichen Abstützungen Dichtkanal (Variant) aus. Wir haben im Programm ein Hinweis hinterlegt, dass je nach Schaden die linke oder rechte Schlussleuchtaufnahme mit zu ersetzen ist (bzw. bei der Limousine Schlussleuchtaufnahme und Eckversteifung).

Bild 3: Auszug aus Grafik DAT SilverDAT CalculatePro
