## Technische IFL-Mitteilung

### Nr. 13/2025

### VW Transporter Multivan T7 Style Zusatzaufwand Heckklappe erneuern

**Betrifft:** Modell VW Multivan (ST) Style LIBERTY ab 02/2024

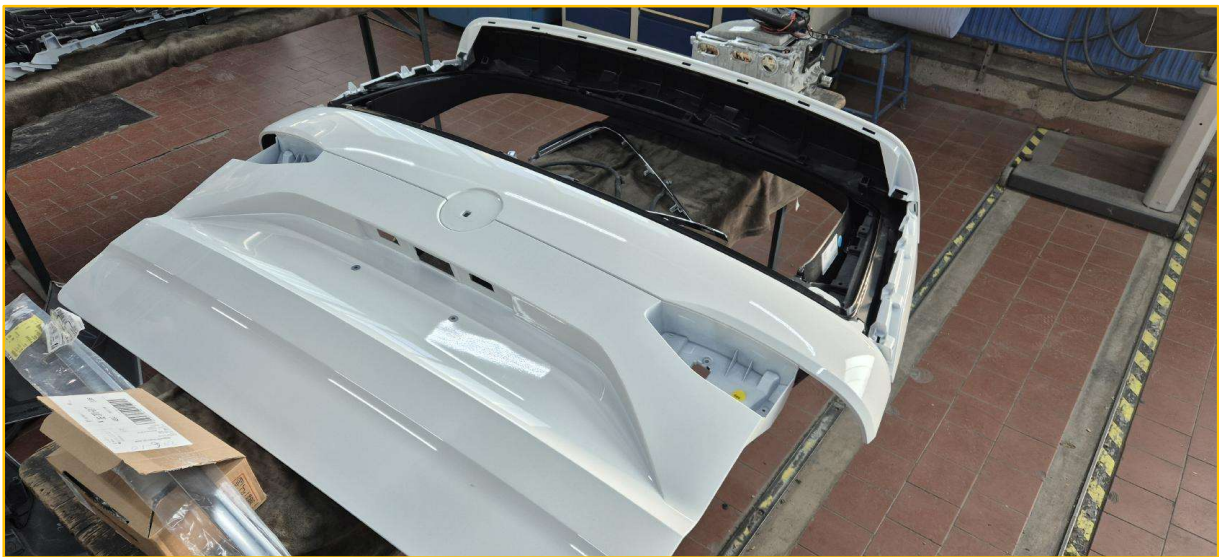
**Herausforderung, Anlieferungszustand Neuteile:** Aktuell werden die Neuteile Heckklappe ausschließlich in einer kompletten, weißen 2.Schichtlackierung vom Teilelieferanten ausgeliefert. Zusätzlich ist die Außenhaut-Paneele inkl. Dachspoiler sowie Oberteil- Heckklappe mit dem Rahmen (Kunststoff) vollverklebt. Weiterhin ist eine Kleberaube zwecks Klebevorbereitung vollständig auf dem Scheibenrahmen aufgebracht. Gewindeösen für die Befestigungspunkte Kennzeichenhalter sind ebenfalls schon vormontiert.

Bild 2: Werkstattfoto Außenansicht, Anlieferungszustand Heckklappe Neuteil

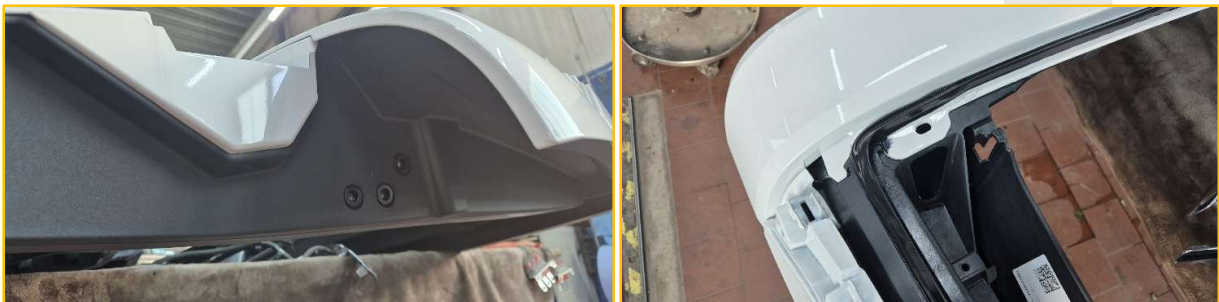
Bilder 3+4: Werkstattbilder, Detailansichten Neuteil Heckklappe Innenbereich seitlich und komplette Kleberaube auf dem Fenster-rahmen

Es ist davon auszugehen, dass bei der Herstellung der Heckklappe vorab auf der Außenhautpaneele eine 2. Schichtlackierung vollständig innen und außen appliziert wurde, bevor diese auf dem Heckklappenrahmen verklebt wurde.

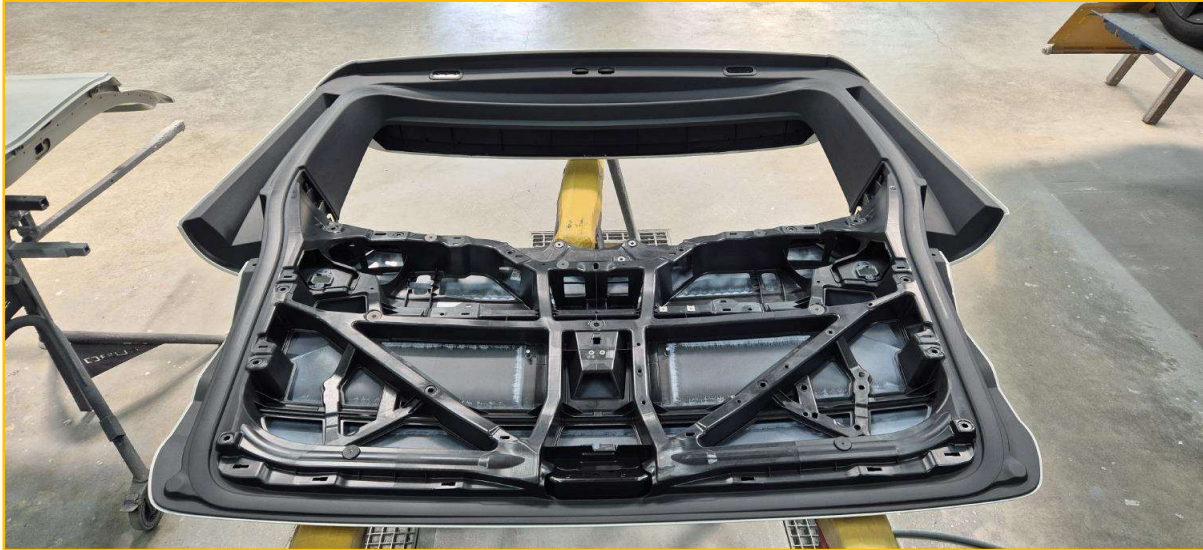
Somit erfüllt der Kunststoffrahmen an sich schon teilweise die Aufgabe einer Innenverkleidung.

Bild 5: Werkstattdbild, Anlieferungszustand Neuteil Heckklappe Innenansicht

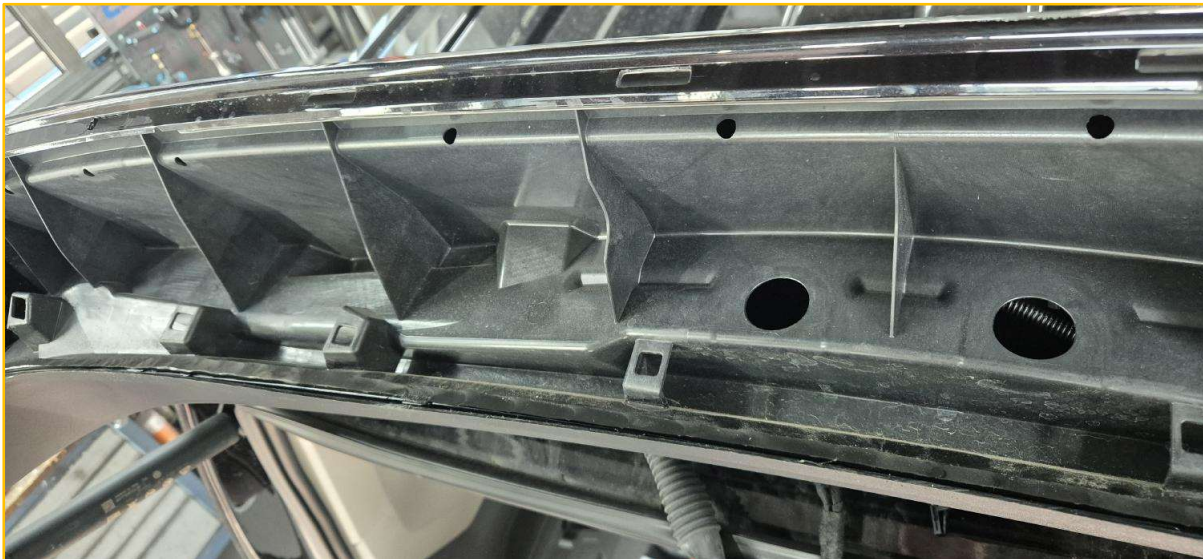
**Herausforderung/Umbau, konstruktive Gegebenheiten:** Problematisch ist der Umbau von verbauten Komponenten vom „Altteil“ auf das Neuteil, wobei sich der verbaute Kabelstrang als besondere Herausforderung entpuppt. Die Kabel inkl. der Stecker lassen sich nicht problemlos aus dem Rahmen demontieren, da die Stecker/Steckverbindungen zu groß sind. Diese wurden bei der Herstellung gleichfalls vor dem Verkleben von Paneelen und Rahmen eingebracht. Der obere Bereich, in dessen Hohlräumen die Kabel verlegt sind, muss entsprechend aufgeschnitten bzw. geöffnet werden.

Bild 6: Werkstattdbild, Innenansicht Rahmen Heckklappe mit Kabeldurchführungen

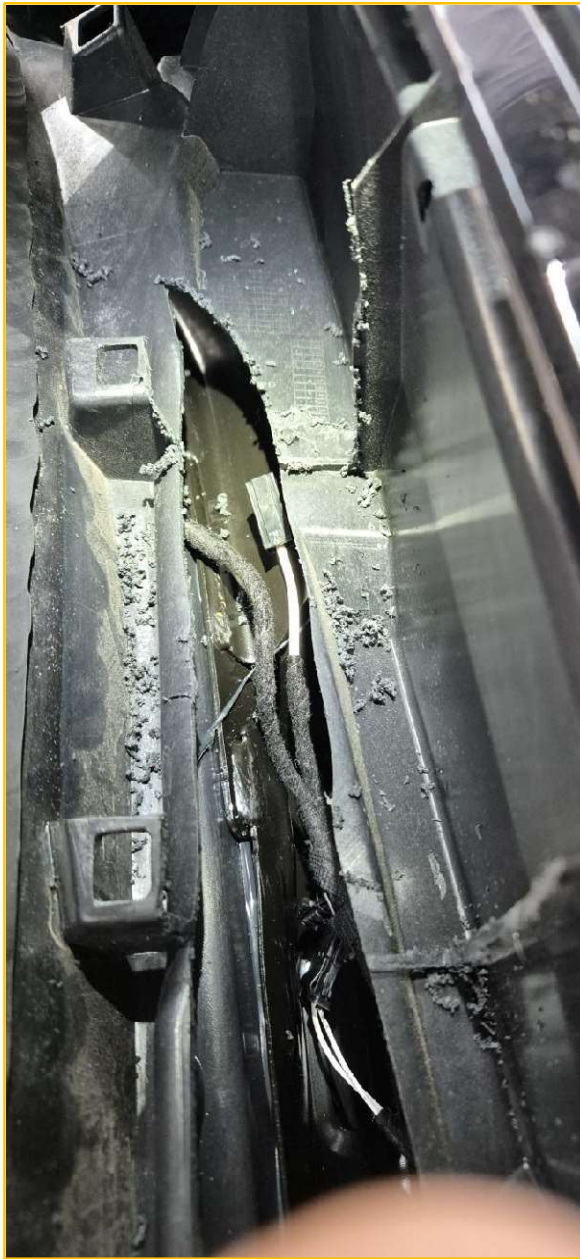
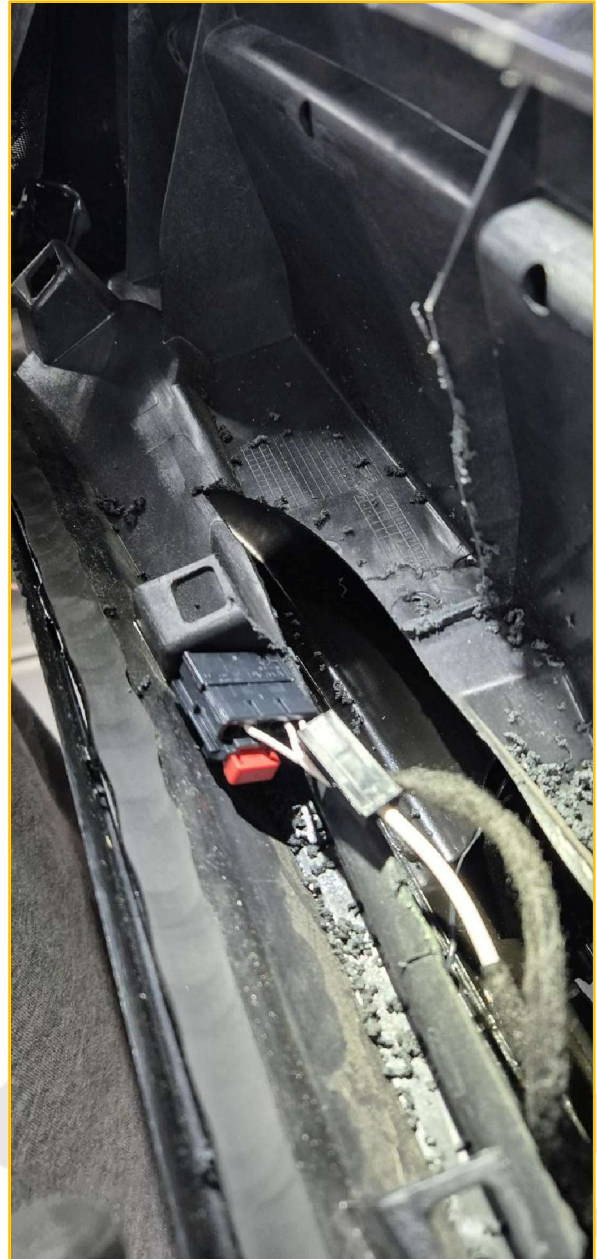
Bilder 7+8: Werkstattbilder, „Alte Heckklappe“ mit aufgeschnittenem Rahmen zur Demontage der Kabel und Schläuche

Bei dieser Art der Demontage muss darauf geachtet werden, dass die Kabel sowie Schläuche und Steckverbindungen nicht beschädigt werden. Vorsicht ist außerdem geboten, da hier Verletzungsgefahr besteht!

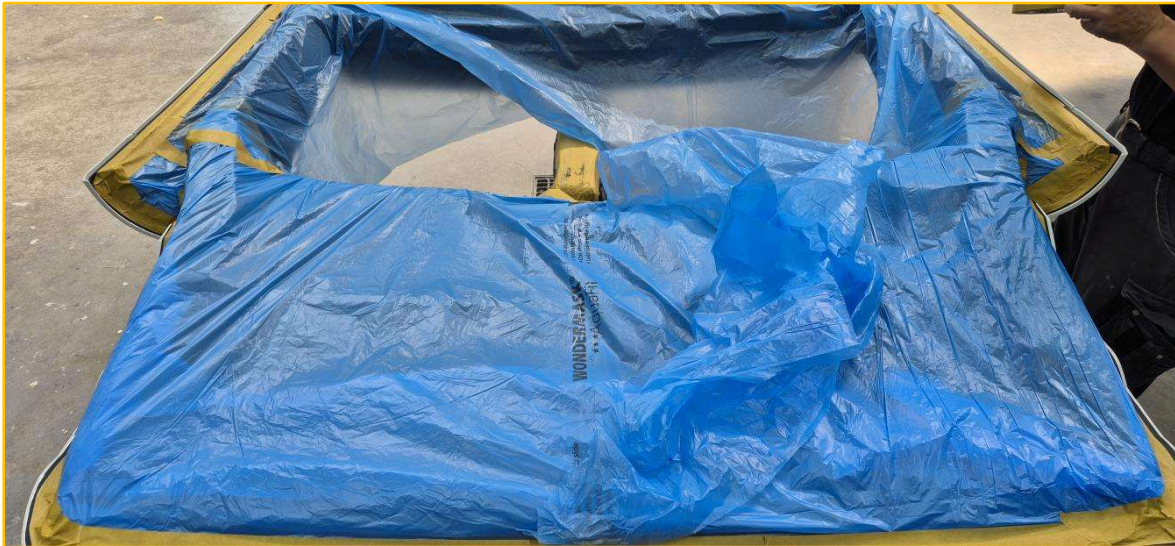
Bild 9: Werkstattbild, Ansicht Heckklappe Neuteil innen abgeklebt zur Außenlackierung/Grundfarbton „Rot“

Die Spaltmaße zwischen Rahmen und Paneele sind sehr gering. Besonders im Innenbereich und an den Kontaktstellen „Rahmen zur Außenhautpaneele“ ist Genauigkeit und 100%ige filigrane Feinarbeit bei den erforderlichen Abdekarbeiten notwendig, um ein akzeptables Lackiererergebnis zu erreichen. Da fahrzeugindividuell das Unterteil der Heckklappe einen anderen Farbton erhält als das Oberteil, muss auch hier aufwendig und sorgfältig gearbeitet werden. Der Scheibenrahmen muss bei der Lackierung des Oberteils und abschließend bei der kompletten Klarlackapplikation vollständig geschützt sein, da auf die bereits aufgetragene Kleberaube bzw. dem Klebebereich kein Lacknebel treffen darf.

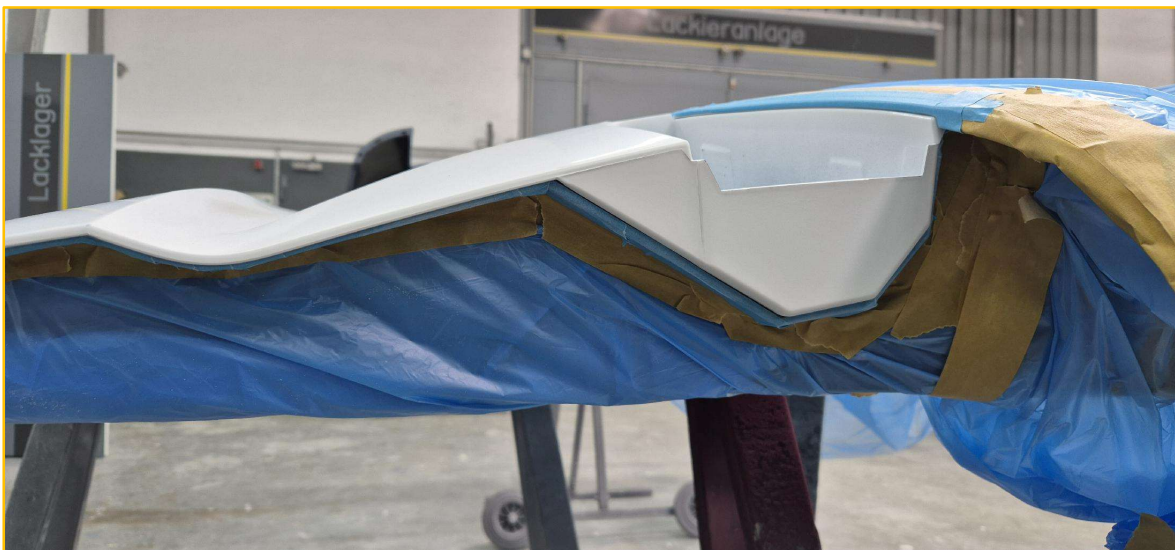
Bild 10: Werkstattbild Heckklappe Neuteil seitlich/innen abgedeckt zur Außenlackierung im Grundfarbton „Rot“

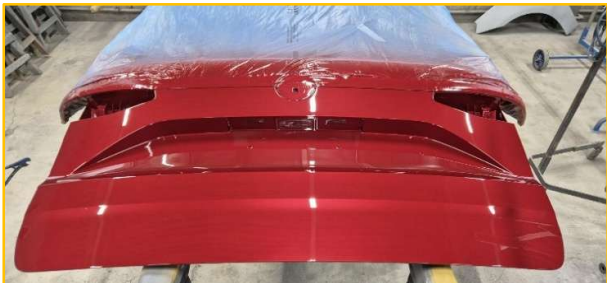
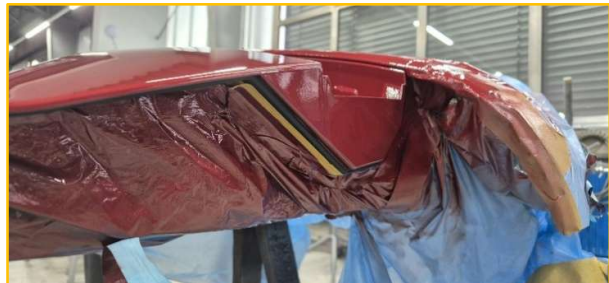
Bilder 11+12: Werkstattbilder, Lackierung Heckklappe im unteren Bereich inkl. Abdekarbeiten

**Basislack 1:** Im ersten Schritt kann nun das Unterteil der Heckklappe im geforderten Farbton (hier „Weinrot“) mit dem entsprechenden Basislack lackiert werden.

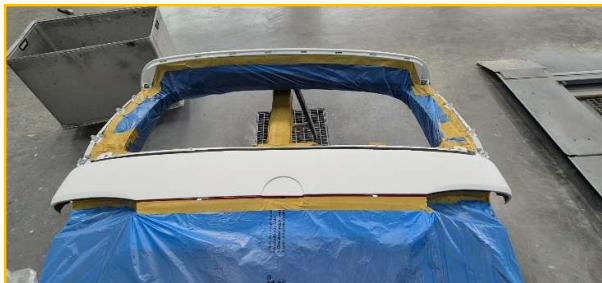
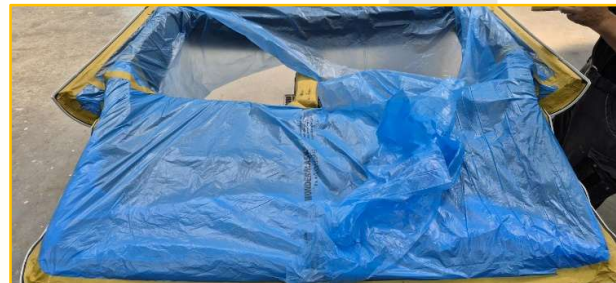
Bilder 13+14: Werkstattbilder, Abdekarbeiten für Lackierung Oberteil und Innenbereich der Heckklappe

**Basislack 2:** Nach den entsprechend einzuhaltenden Abluftzeiten muss das Oberteil freigelegt und das Unterteil neu abgedeckt werden. Erst danach kann auf das Oberteil der Heckklappe der „Kontrastfarbton“ (Zweifarb-lackierung) mit dem entsprechend geforderten Farbton, hier „Schwarz“, appliziert werden. Danach müssen gleichfalls die Abluftzeiten eingehalten werden.

**Klarlackapplikation:** Letztendlich wird der Klarlack in der Regel in 2 Schichten auf das vollständige Bauteil appliziert. Der Scheibenrahmen muss wieder zusätzlich geschützt sein. Besonderes Augenmerk ist auf den Rahmen/Innenverkleidung im oberen Bereich der Heckklappe zu legen.
