IFL-technische Mitteilung Nr. 06/2015 vom 17.02.2015

Zusatzarbeiten für Schweiß- und Richtarbeiten bei Verwendung von Außenausbeulsystemen

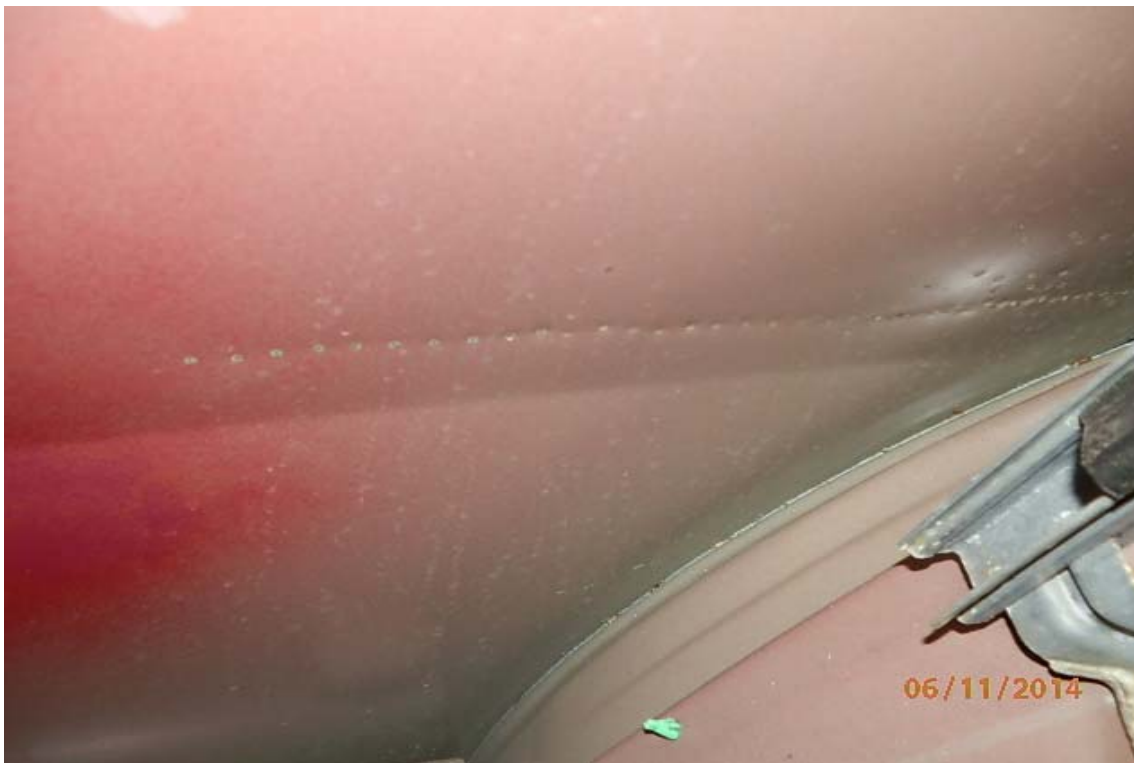
Beispiel: 1

Bei diesem „Nachschweißen“ kommt es in jedem Fall zu einem Durchbrand auf der Rückseite des Bleches. Darüber hinaus kommt es beim Aufschweißen von 100 Bits durchschnittlich zu mindestens einem Loch oder Abriss im Blech.
