Technische IFL-Mitteilung

Nr. 07/2025

Fachgerechte Instandsetzung

Grundlagen für die Beurteilung von Instandsetzungsarbeiten an metallischen Bauteilen der Karosserieaußenhaut hinsichtlich der fachlichen Korrektheit anhand von Schichtdickenmessungen

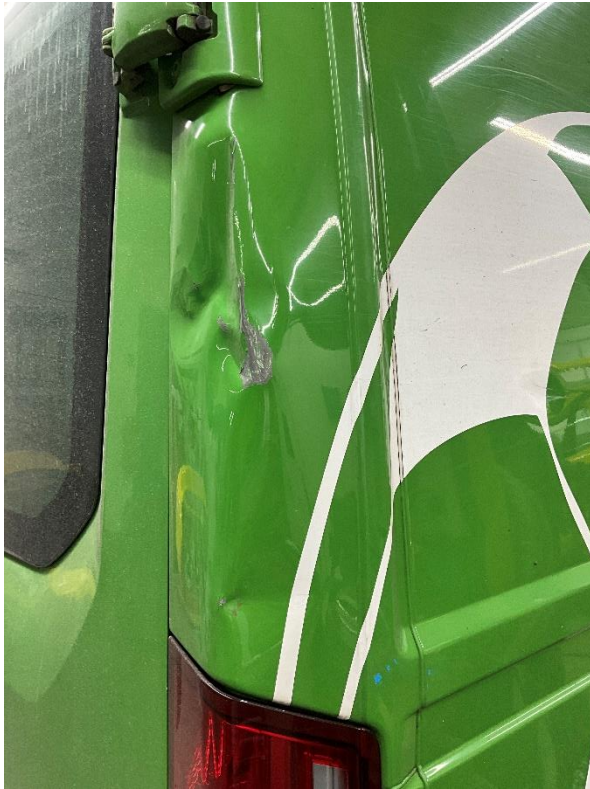
Abbildung 1: Originalschaden vor Instandsetzung [MRM fair claim GmbH]

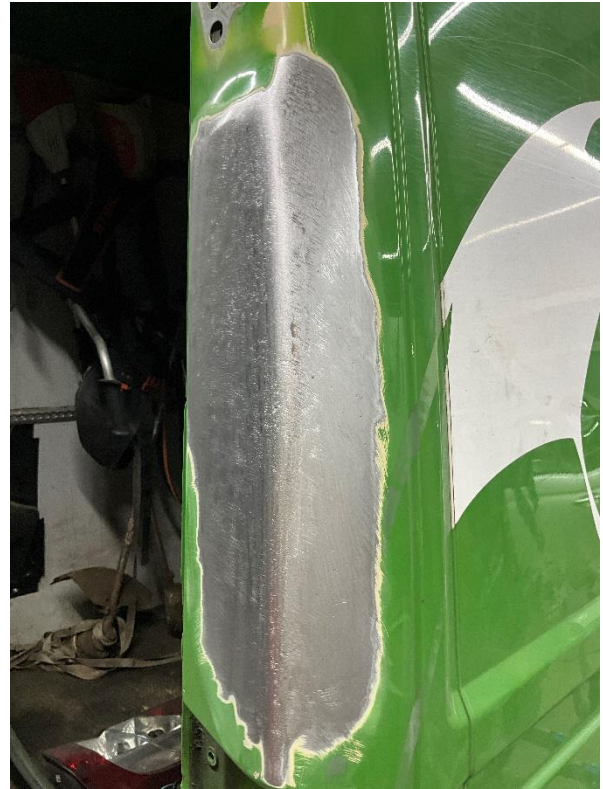
Abbildung 2: Blechinstandsetzung abgeschlossen [MRM fair claim GmbH]

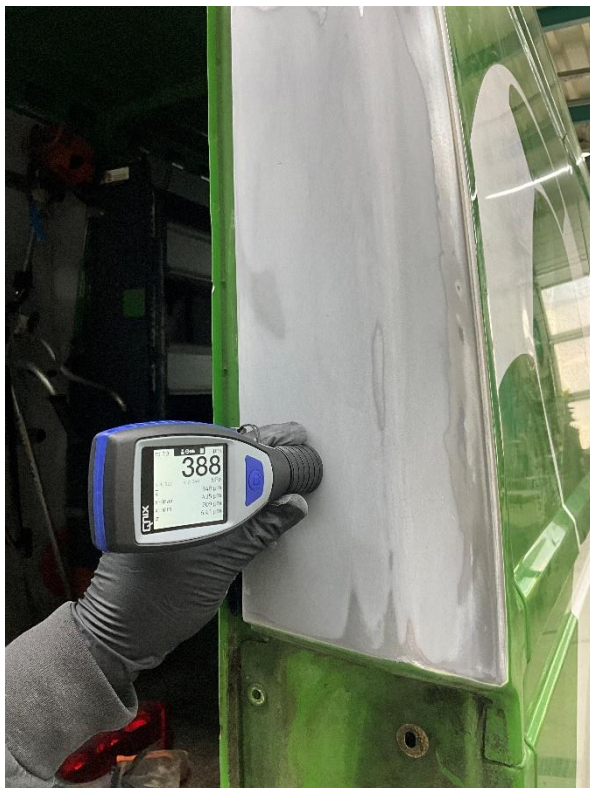
Abbildung 3: Schichtdickenmessung nach Auftrag von Karosseriefüllmasse / Schwemzzinnersatzmaterial [MRM fair claim GmbH]

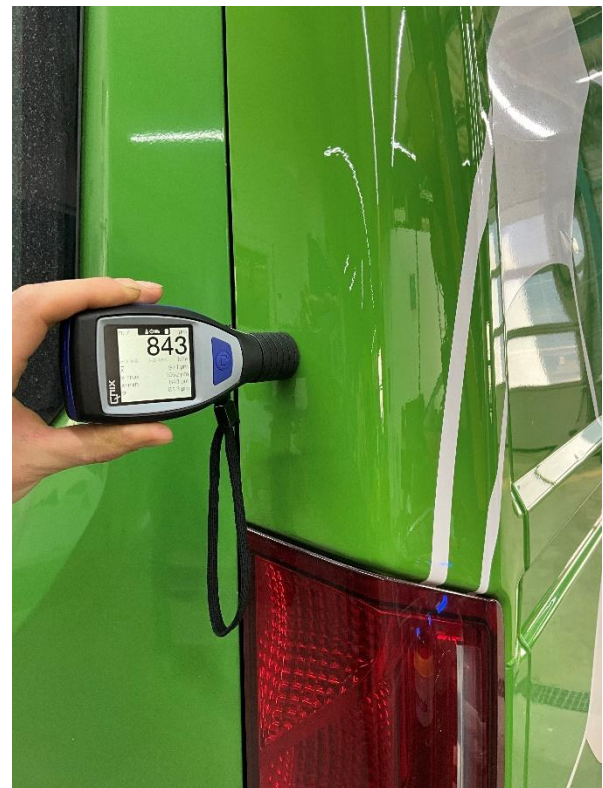
Abbildung 4: Schichtdickenmessung nach Abschluss der Decklackierung [MRM fair claim GmbH]
