Glasinstandsetzung/Steinschlaginstandsetzung an Verbundglasscheiben

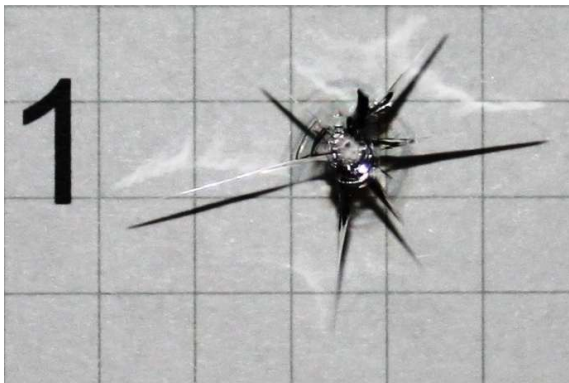
Sternbruch (1), Kuhaugenbruch (2), Trümmerbruch (3), Bienenflügel (4)

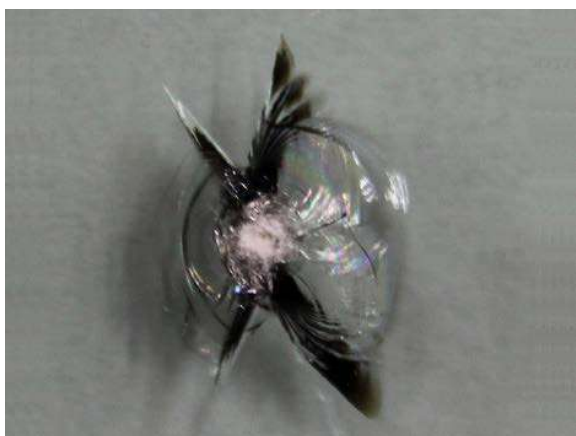
unreparierter Steinschlag

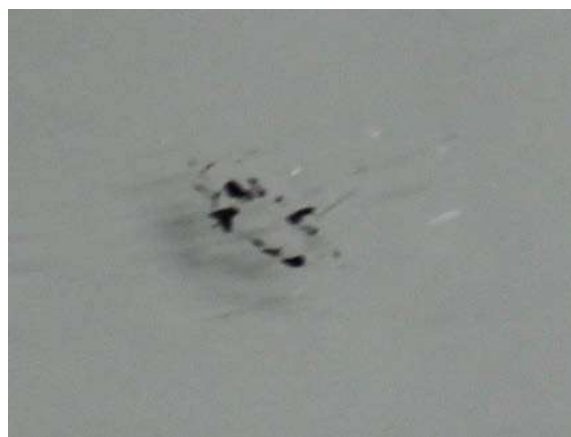
nicht fachgerecht instandgesetzt/
Lufteinschlüsse vorhanden

Eine Reparatur hat grundsätzlich durch geeignetes und entsprechend geschultes Fachpersonal zu erfolgen. Die Prüfung der Reparatur erfolgt optisch. Dazu wird bei optimaler Ausleuchtung des Arbeitsplatzes der instandgesetzte Bereich von innen mit einem weißen Hintergrund versehen. Dieses kann durch ein Papierblatt, eine Visitenkarte oder ähnliche Hilfsmittel erfolgen. Vor diesem Hintergrund zeichnen sich eventuell zurückgebliebene Lufteinschlüsse durch schwarze Verfärbungen ab. Diese Einschlüsse können die Spannung in der Reparaturstelle zusätzlich erhöhen, ein Weiterreißen der Scheibe ist wahrscheinlich. Durch „Kräcken“ (erneutes Einbringen der Beschädigung) kann eine Reparatur in der Regel wiederholt werden. Sollte das nicht möglich sein, ist die Scheibe zu ersetzen.

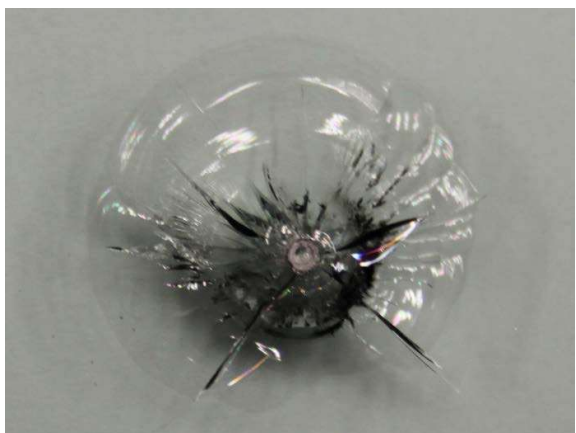
unreparierter Steinschlag

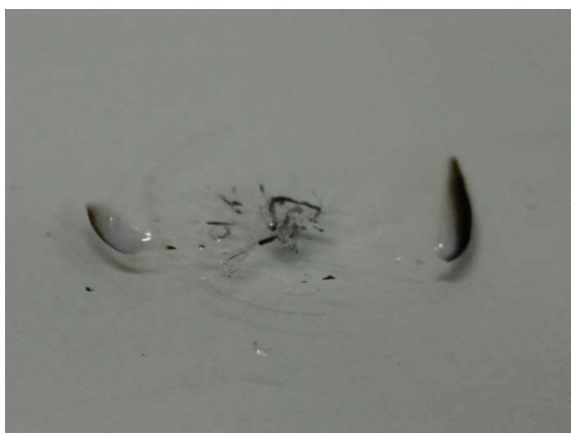
nicht fachgerecht instandgesetzt/
Lufteinschlüsse vorhanden
