## **IFL-technische Mitteilung** **Nr. 04/2012 vom 27.02.2012**

### **Mini Seitenwand**

Modell: Mini  
Typ: R50  
Baujahr: ab 05/ 2001

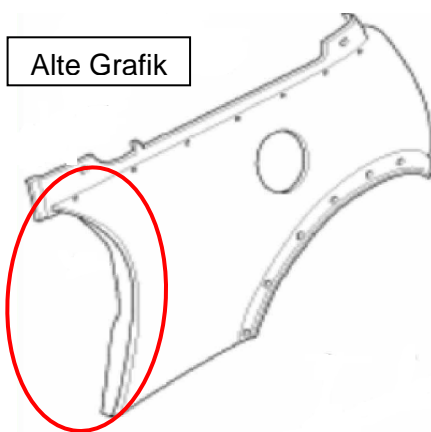
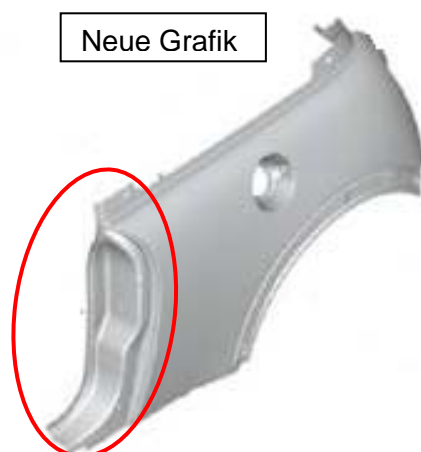
Aus dem Kreis der Werkstätten wurde uns bezüglich des o. g. Modells gemeldet, dass die verwendete Abbildung in den Kalkulationssystemen DAT und Audatex nicht den tatsächlichen Lieferzustand der hinteren Seitenwände darstellt. In der Darstellung (alte Grafik) fehlt der Einstiegsbereich an der hinteren Seitenwand.

Aus dem Hause der BMW-Group wurde der IFL mitgeteilt, dass die Grafik überarbeitet wurde und demnächst wie unten abgebildet als neue Grafik veröffentlicht wird.

Die Korrektur wird demnächst in die Systeme Audatex und DAT eingepflegt.
