IFL-technische Mitteilung

Nr. 04/2014 vom 07.05.2014

Opel Mokka hintere Radlaufzierblenden

Modell: Mokka
Typ: J-A
Bauzeit: ab 10/2012

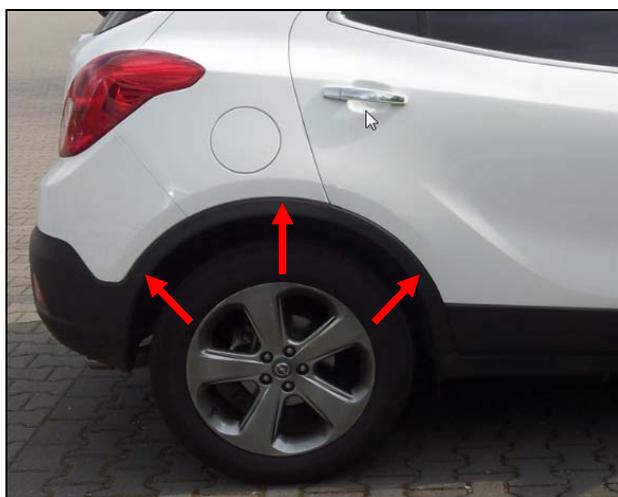
Ein zerstörungsfreier Ausbau der genannten Radlaufzierblenden ist **nicht** möglich. Die Kunststoffverkleidungen müssen nach der Demontage ersetzt werden.

Beispiel: Zum Ausbau des hinteren Stoßfängers müssen zwingend die beiden Radlaufzierleisten (siehe Bild) entfernt werden. In diesem Fall ist die Erneuerung der Radlaufzierblenden notwendig. Diese Demontearbeiten fallen z. B. bei der Nachrüstung einer Anhängerzugvorrichtung oder bei einer Reparaturlackierung des hinteren Stoßfängers an.

Bis zum Zeitpunkt der Änderung in den Kalkulationssystemen sollte eine manuelle Änderung, ggf. unter Bezug auf diese IFL-technische Mitteilung erfolgen.
