IFL-technische Mitteilung Nr. 10/2017

Volkswagen Tiguan Heck-/Seitenspoiler Heckscheibe

Modell: Tiguan
Typ: 5T1
Bauzeit: ab 2016

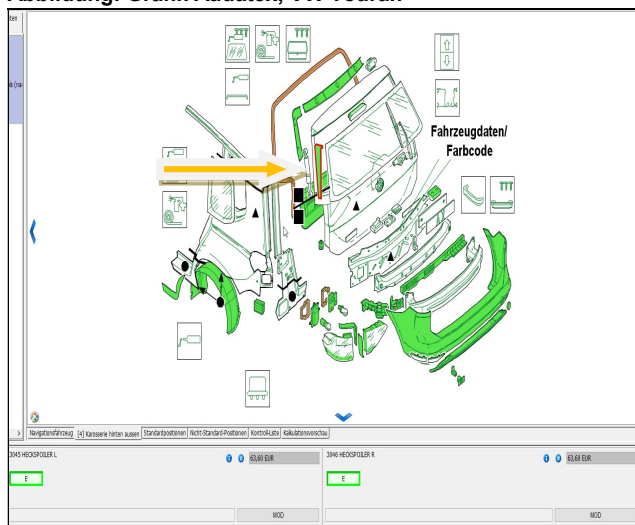
Abbildung: Grafik Audatex, VW Touran

Die „Seitenspoiler“ lassen sich nicht beschädigungsfrei ausbauen und müssen erneuert werden.

Info: Beide „Seitenspoiler“ sind mit doppelseitigem Klebeband verklebt. Laut Original Reparaturleitfaden Volkswagen, müssen die beiden Spoiler mittels Wärmezuführung (Fön) von der Heckscheibe abgelöst werden. Die Klebeflächen für die „Neuteile“ müssen mit Reinigungslösung gereinigt und mit Lackprimer/Glasprimer vorbehandelt werden.

Kalkulation Audatex: Die Spoiler werden z.B. bei Aus/Ein bzw. Erneuerung der Heckscheibe oder bei Erneuerung der Heckklappe auch aufgrund der möglichen Schadenskonstellationen nicht automatisch ausgelöst. Dies muss der Anwender manuell vorgeben.
