IFL-technische Mitteilung **Nr. 14/2017**

Citroen DS 3 – verklebte Türzierleisten

Modell: DS 3
Typ: -/-
Bauzeit: 2010-

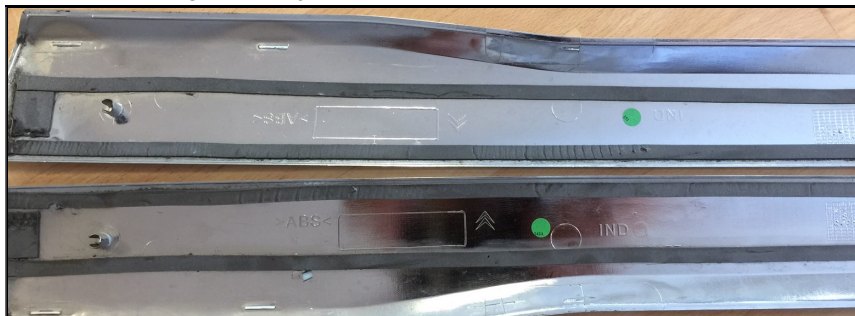
Die IFL wurde zum o. g. Modell darüber informiert, dass die verbauten Türzierleisten mit doppelseitigem Klebeband angebracht sind. Eine Wiederverwendung nach der Demontage sei dadurch nicht mehr möglich.

Foto: Türzierleiste Citroen DS 3

Die Reparaturmethode für die Zierleisten vom DS 3 wird demnächst mit folgendem Vermerk ergänzt: „ACHTUNG: Bei Beschädigung oder Verschmutzung ist die Türzierleiste systematisch auszutauschen.“

Informieren Sie möglichst frühzeitig alle am Schadenprozess beteiligten Parteien (Versicherung, Sachverständige, Kunde, usw.) über die vom Hersteller vorgegebene Änderung. Fügen Sie diese Meldung und eine aussagekräftige Fotodokumentation den Schadenunterlagen bei. Sollte eine Wiederverwendung auf Grund verminderter Klebkraft, altersbedingte Schwächung oder anderweitige Beschädigung nicht möglich sein, sollte eine Erneuerung der Türzierleiste unter Berufung auf diese technische Mitteilung erfolgen.
