IFL-technische Mitteilung Nr. 19/2017

Nissan - geklebte Zierleisten

Beispiel: Nissan Qashqai Bj. 2011

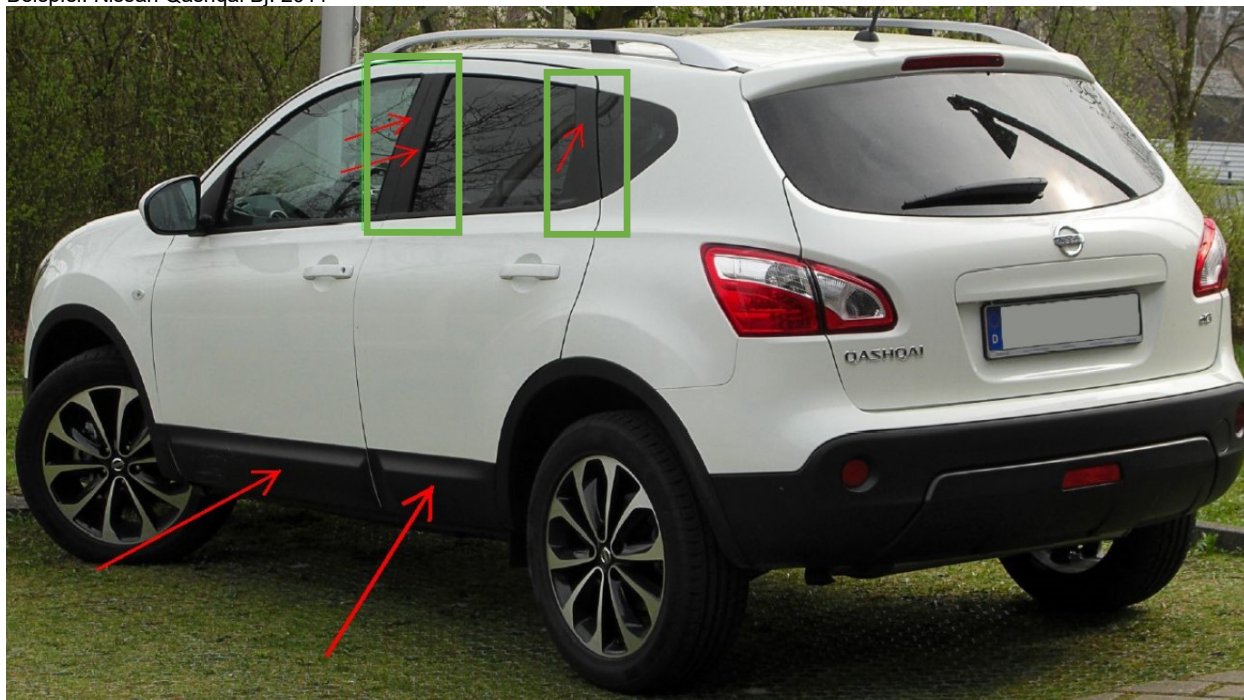
Tapes: Alle an den Türrahmen angebrachten Zierteile (in der Abbildung grün eingerahmt) sind sogenannte Tapes. Diese verklebten Tapes können nicht zerstörungsfrei demontiert werden und müssen **immer** (z.B. bei Erneuerung einer Tür) mit erneuert werden.

Zierleisten und Stoßleisten: Die Türzierleisten bzw. „Stoßleisten“ unten an den Türen können lt. Nissan bei sorgsamer Vorgehensweise zerstörungsfrei de-/montiert werden. Die alten Klebstoffstreifen werden entfernt, die Leiste innen gereinigt und ein Ersatzklebeband (Befestigungssatz Schutzleiste) aufgebracht. Im günstigsten Fall können so die Zierleisten wiederverwendet werden.

Problem: Gerade bei älteren Fahrzeugen, die bereits einige Jahre in Betrieb sind versprödet der Kunststoff der Zierleisten. Die Praxis hat gezeigt, dass diese „Stoßleisten“ dann meist nicht mehr zerstörungsfrei demontiert werden können und somit nicht wiederverwendbar sind.

Prinzipiell schreibt Nissan vor, geklebte Teile wieder zu verwenden. So auch die unteren Stoßleisten am gezeigten Beispielfahrzeug.

Für Bauteile, die ggf. wiederverwendet werden können hat Nissan eine spezielle Klebprozedur entwickelt, die im Reparaturleitfaden (EMS) hinterlegt ist.

Sollte ein Klebeteil bei der Demontage beschädigt, verbogen oder verdreht worden sein, ist dies nicht wieder zu verwenden. Die reparaturausführende Werkstatt sollte den Vorgang anhand aussagekräftiger Fotos dokumentieren und diese der Rechnung beifügen. Üblicherweise sollte die Werkstatt den Kunden, den Sachverständigen und /oder die zahlungspflichtige Versicherung informieren.
