## Technische IFL-Mitteilung

### Nr. 13/2025

### VW Transporter Multivan T7 Style Zusatzaufwand Heckklappe erneuern

**Betrifft:** Modell VW Multivan (ST) Style LIBERTY ab 02/2024

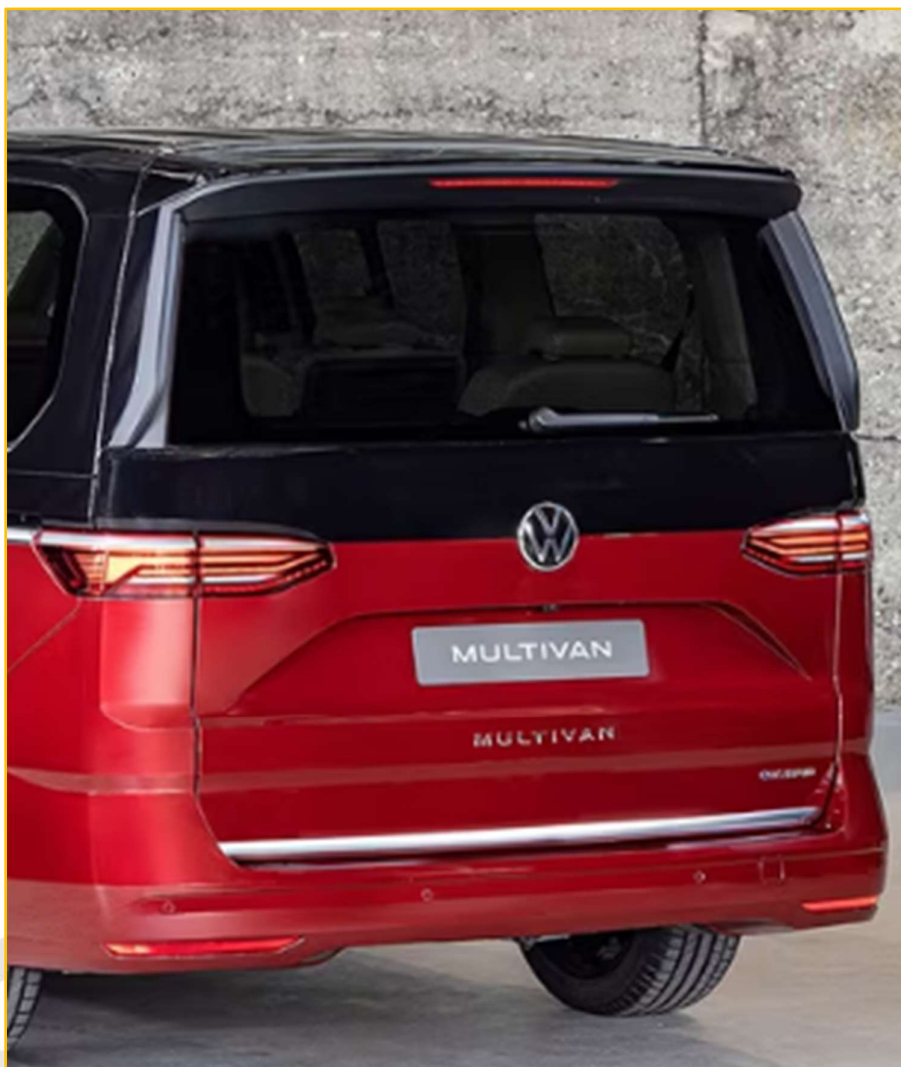
Bild 1: Heckansicht VW Multivan (ST) Style LIBERTY mit 2 Schichtlackierung

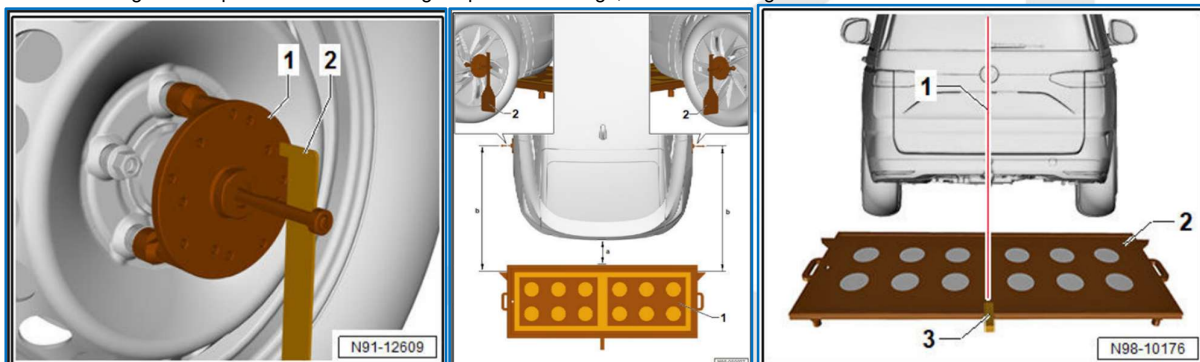
Bilder 18/19/20: Auszug aus VAG-Reparaturleitfaden, Auszug aus Prozedere der Kalibrierung Rückfahrkamera

Die Voraussetzungen sowie die Vorgehensweise mittels VAG- Equipment wird im Reparaturleitfaden ausführlich erläutert.
