Deutsche Kommission für Lack und Karosserieinstandsetzung

Fachgerechte Instandsetzung

Grundlagen für die Beurteilung von Instandsetzungsarbeiten an metallischen Bauteilen der Karosserieaußenhaut hinsichtlich der fachlichen Korrektheit anhand von Schichtdickenmessungen

Stand: 2025-03-11

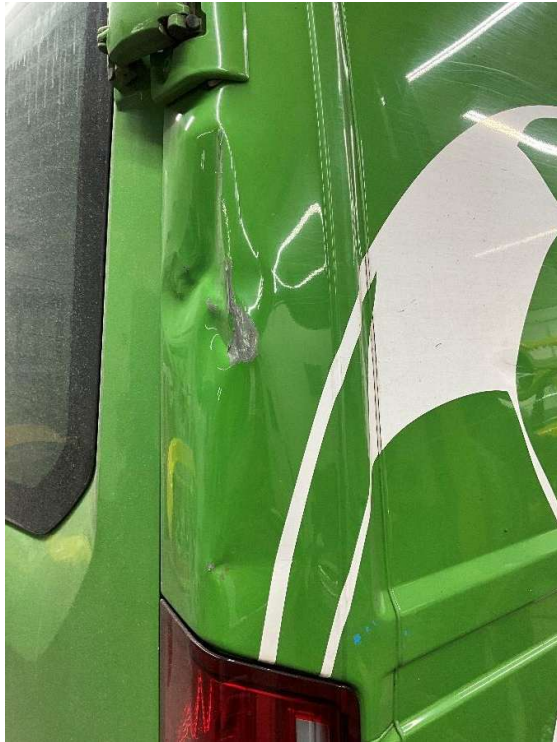
Abbildung 1: Originalschaden vor Instandsetzung [MRM fair claim GmbH]

- Unreparierter Schadenbereich
- Rückgeformter Schadenbereich
- Schichtdicke im Reparaturbereich mit aufgetragenem Schwemmmaterial
- Gesamtschichtdicke im Reparaturbereich mit vollständig abgeschlossenem Lackaufbau

Die Messungen der Schichtdicke sollten möglichst im Zentrum des Reparatur- oder Schadenbereiches oder im Bereich des maximalen Füllmaterialauftrages erfolgen (siehe nachfolgende Abbildungen 1 - 4).

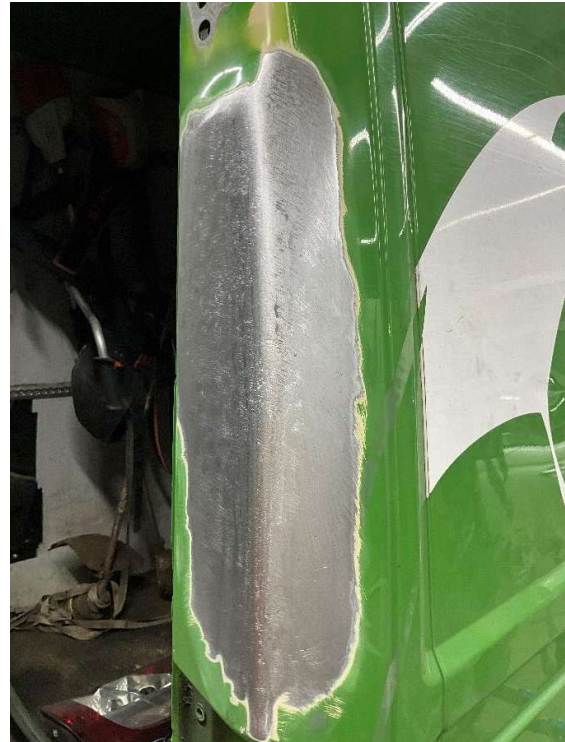
Abbildung 2: Blechinstandsetzung abgeschlossen [MRM fair claim GmbH]

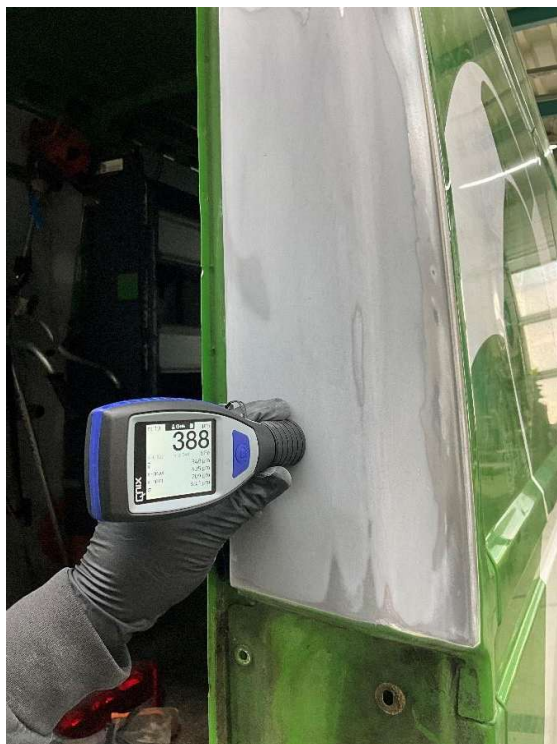
Abbildung 3: Schichtdickenmessung nach Auftrag von Karosseriefüllmasse / Schwemzinnersatzmaterial [MRM fair claim GmbH]
