Aktuelle IFL-technische Mitteilung 16/2009

Hersteller: Volkswagen

Heckklappenspoiler

Modell:	Golf 5	Audatex Code: 6 57
Typ:	1 K	DAT-Code : 01 905 075 007
Baujahr:	ab 10/03

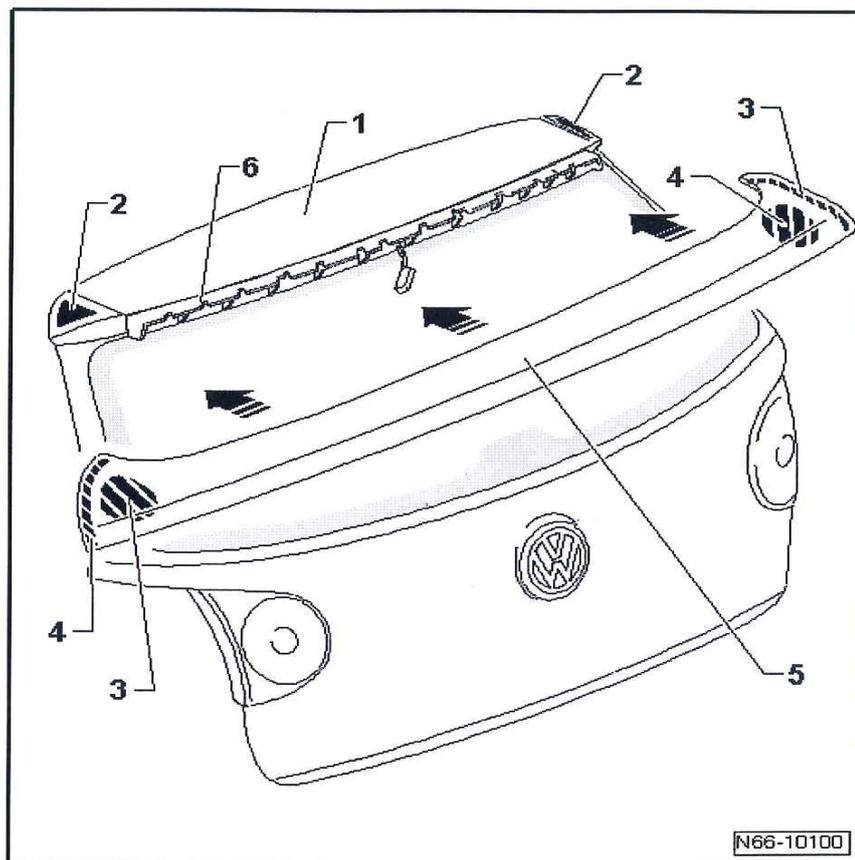
Kontrollieren Sie alle Rasthaken auf Beschädigungen, ggf. müssen Sie einen neuen Dachkantenspoiler verbauen.

Auf der folgenden Seite finden Sie die Originaldokumentation von Volkswagen, daraus geht hervor, dass **alle Rasthaken auf Beschädigung kontrolliert werden sollen und ggf. ein neuer Dachkantenspoiler verbaut werden muss.**
