## IFL-technische Mitteilung

Nr. 11/2019

### Nissan Qashqai Ersetzen Heizungskasten „in Verbindung mit Armaturentafel a+e“ Aktualisierte Zeiten vom Fahrzeughersteller

Modell:  
Nissan Qashqai Tekna (J11A) ab 12/13

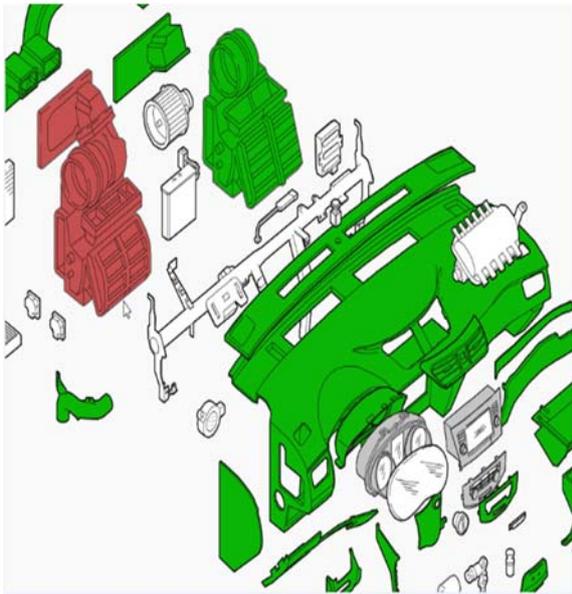
Bild: Grafik Audatex, Heizungskasten Nissan Qashqai
